# **ÖSSZEFOGLALÓ JELENTÉS**

**az Emelőgépek üzemeltetésének munkabiztonsági  
célvizsgálatáról**

**(2013. augusztus 01. - szeptember 30.)**

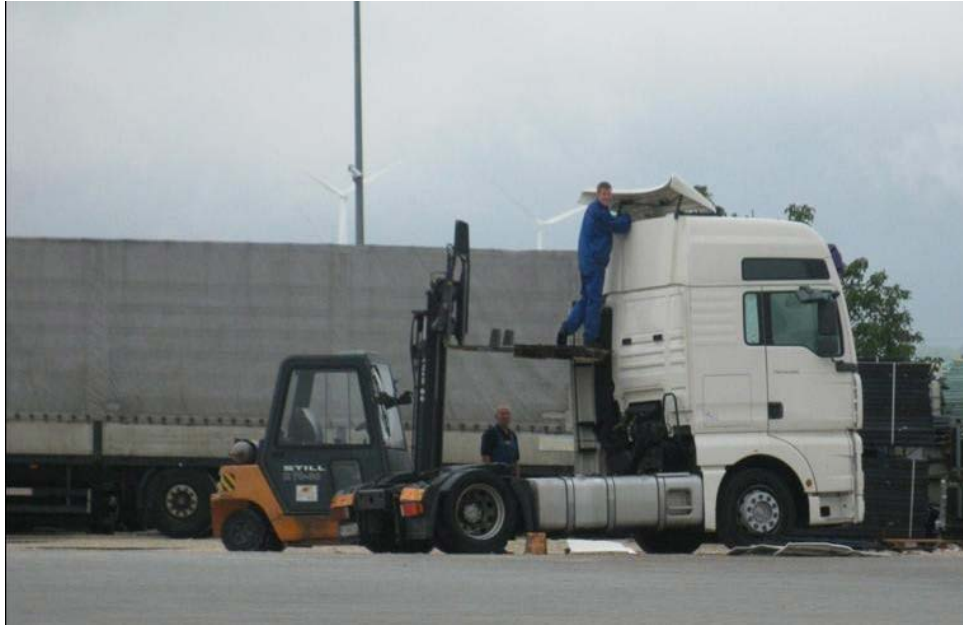
Egy esetben anyagmozgatási feladatok elvégzésére használták a STILL R70-30T típusú villástargoncát. A munkavállaló a kb. 1,8 m magasságban felemelt villára helyezett rakodólapról szélterelő lemezt szerelt le a kamion vezetőfülkéjének tetejéről. A targonca a bemutatott dokumentumok szerint személyemelésre nem volt vizsgálva. (A következő fényképfelvétel az esetről készült.)

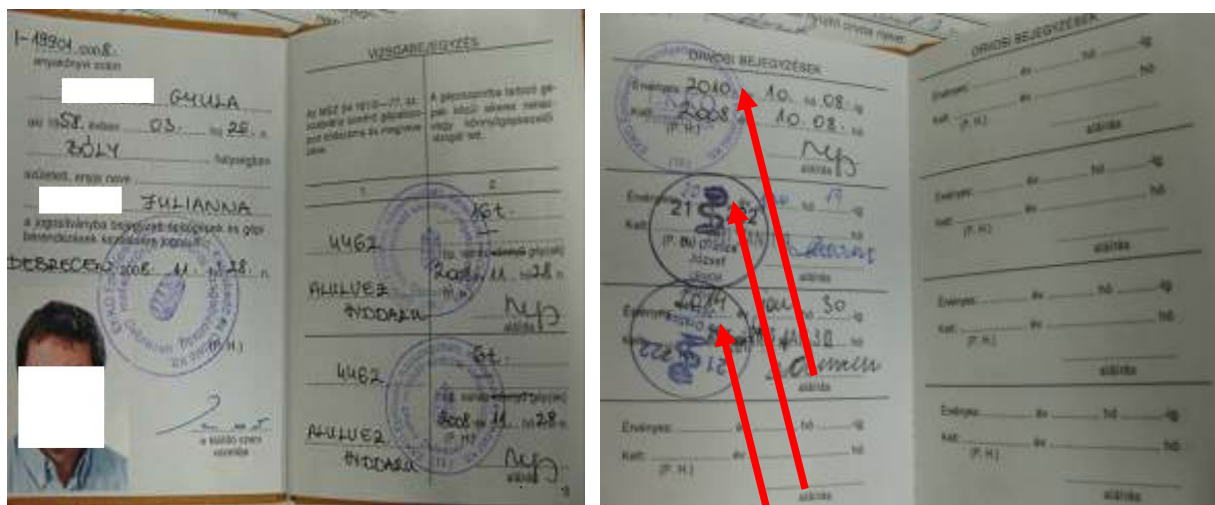
### 1.) Honosítás nélküli kezelői jogosultság

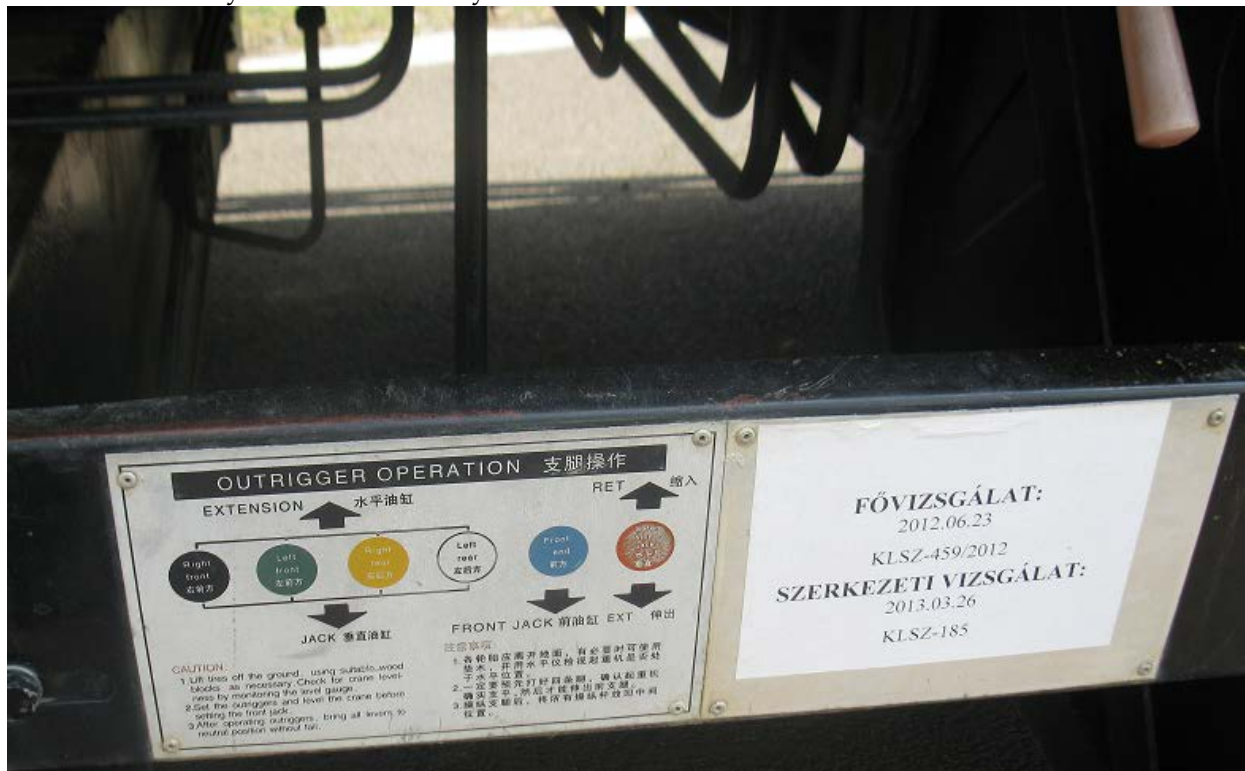
- 7.) A daruzáshoz használt kínai gyártmányú autódarun a kezelői információk csak angol és kínai nyelven voltak elhelyezve

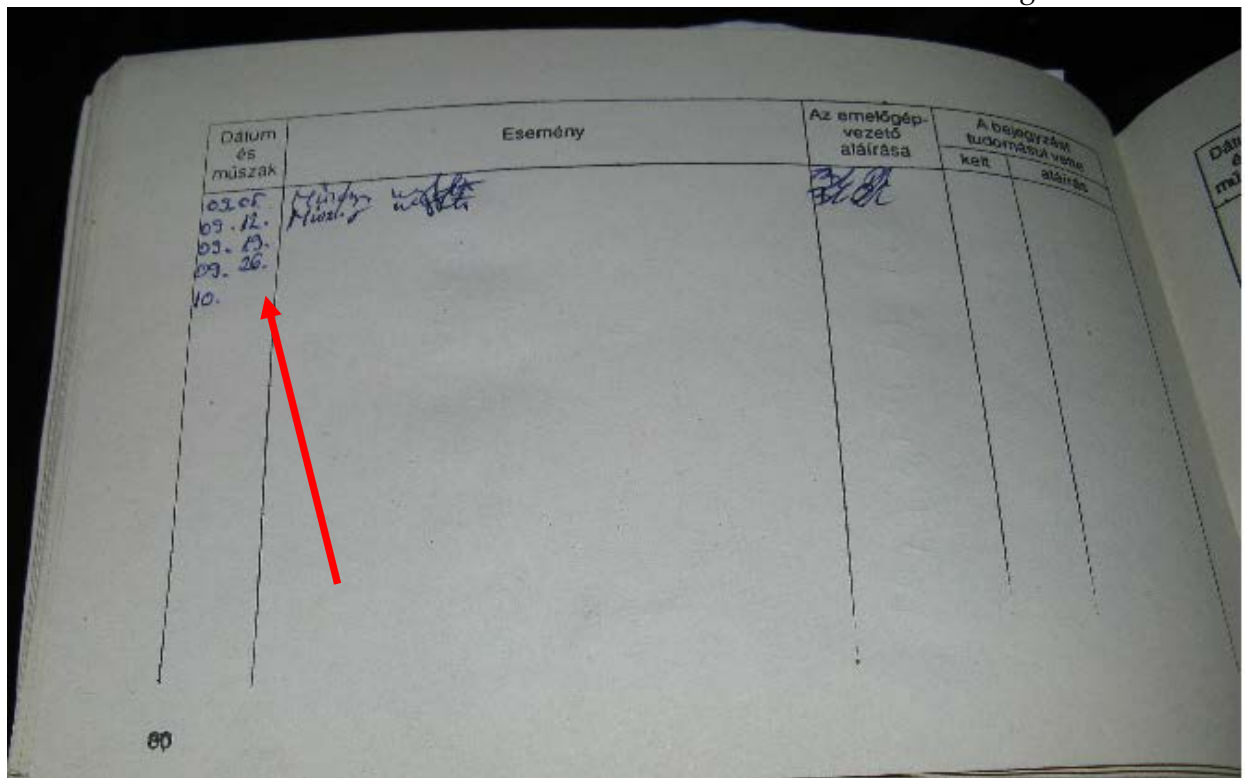
- 8.) Hetente egyszer vezetett emelőgép napló. Sem a targoncavezető, sem a munkáltató nem tudott a műszakonkénti ellenőrzési és dokumentálási kötelezettségéről

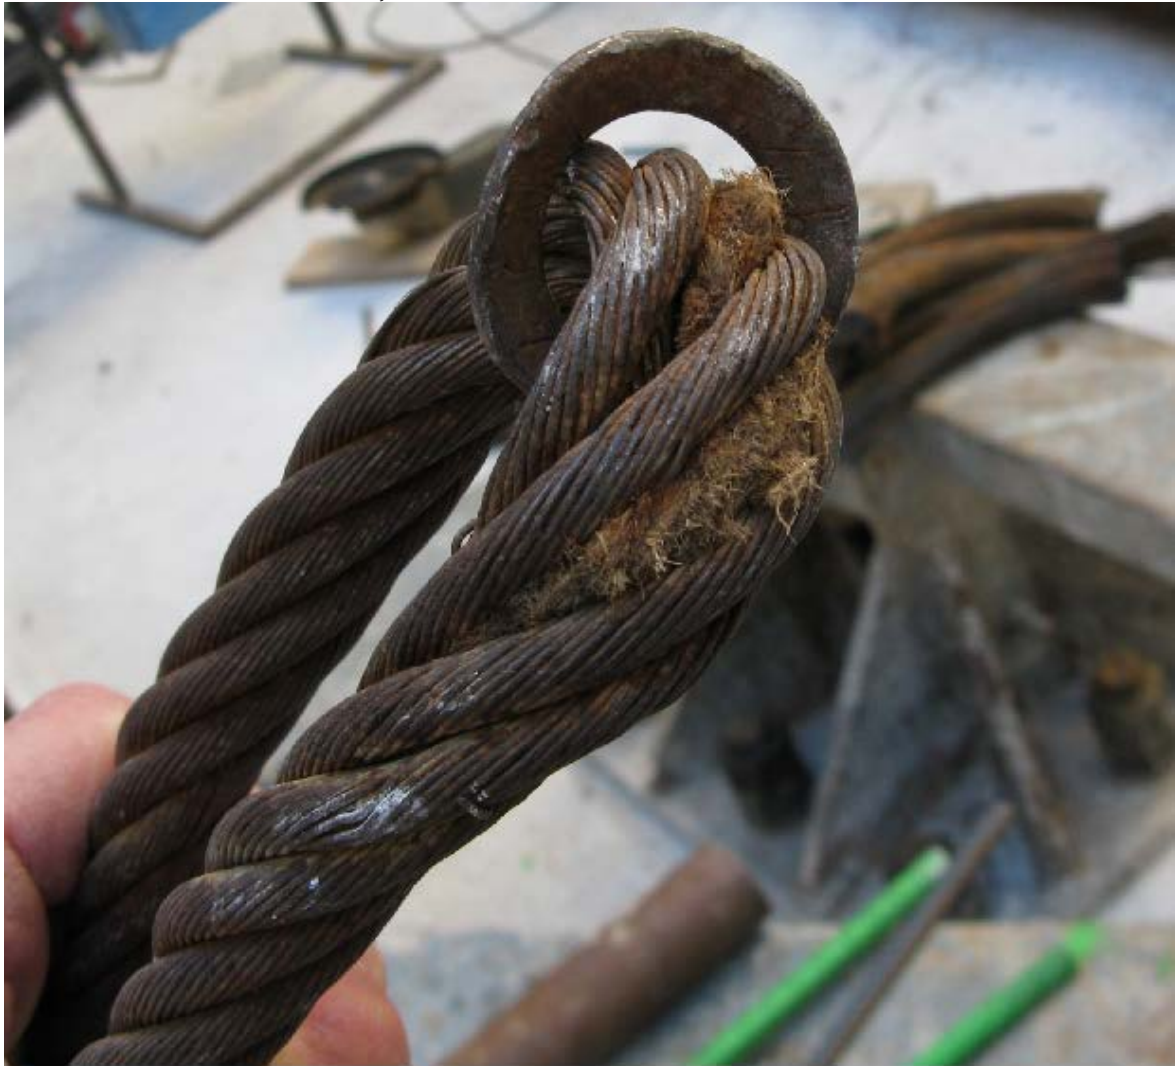
9.) A kötelek sérülése volt jellemző

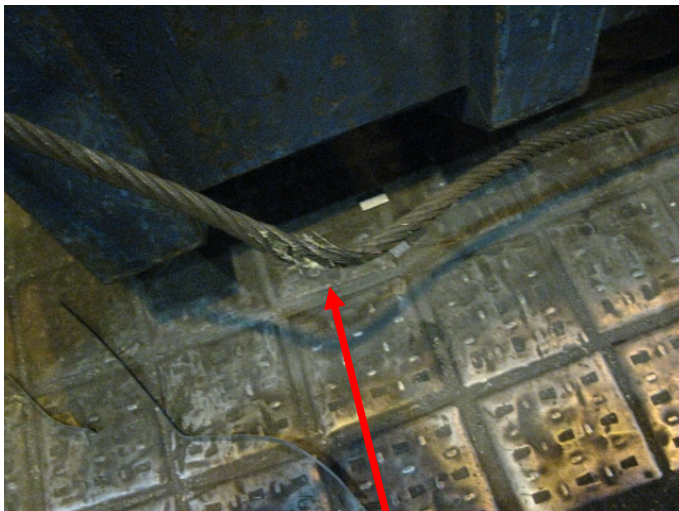
10.) Súlyosan sérült acélsodrony függeszték és szövetheder

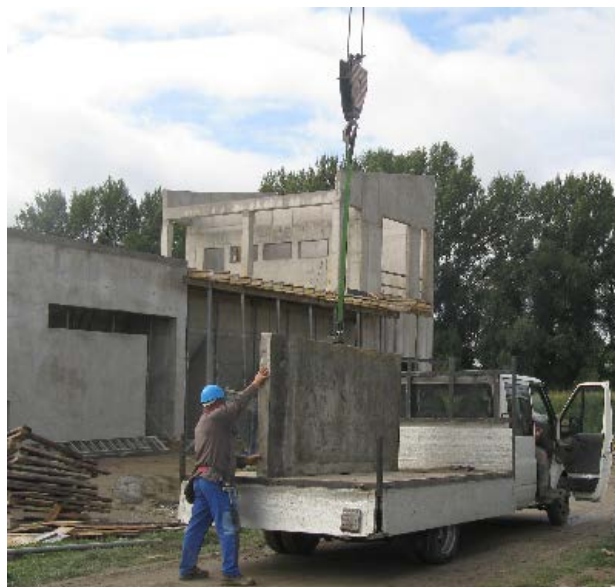
- 13.) Építési munkahelyen a zsaluelemek rakodásához használt, járműre szerelt daru műszakonkénti vizsgálatát nem végezték el, az emelőgép naplóba az üzemeltetői tapasztalatokat, és az üzembiztonsággal kapcsolatos eseményeket nem rögzítették. A járműre szerelt daruval egy tehergépkocsiról, zsaluelemeket emeltek fel az épület első szintjére. Az építési munkaterületen, a daruval történő munkavégzés idején, a hordozható aljzatú ~230V névleges feszültségű hosszabbító kábel a közlekedési útvonalon, a sáros, nedves talajon volt elvezetve, mechanikai védelme nem volt biztosított

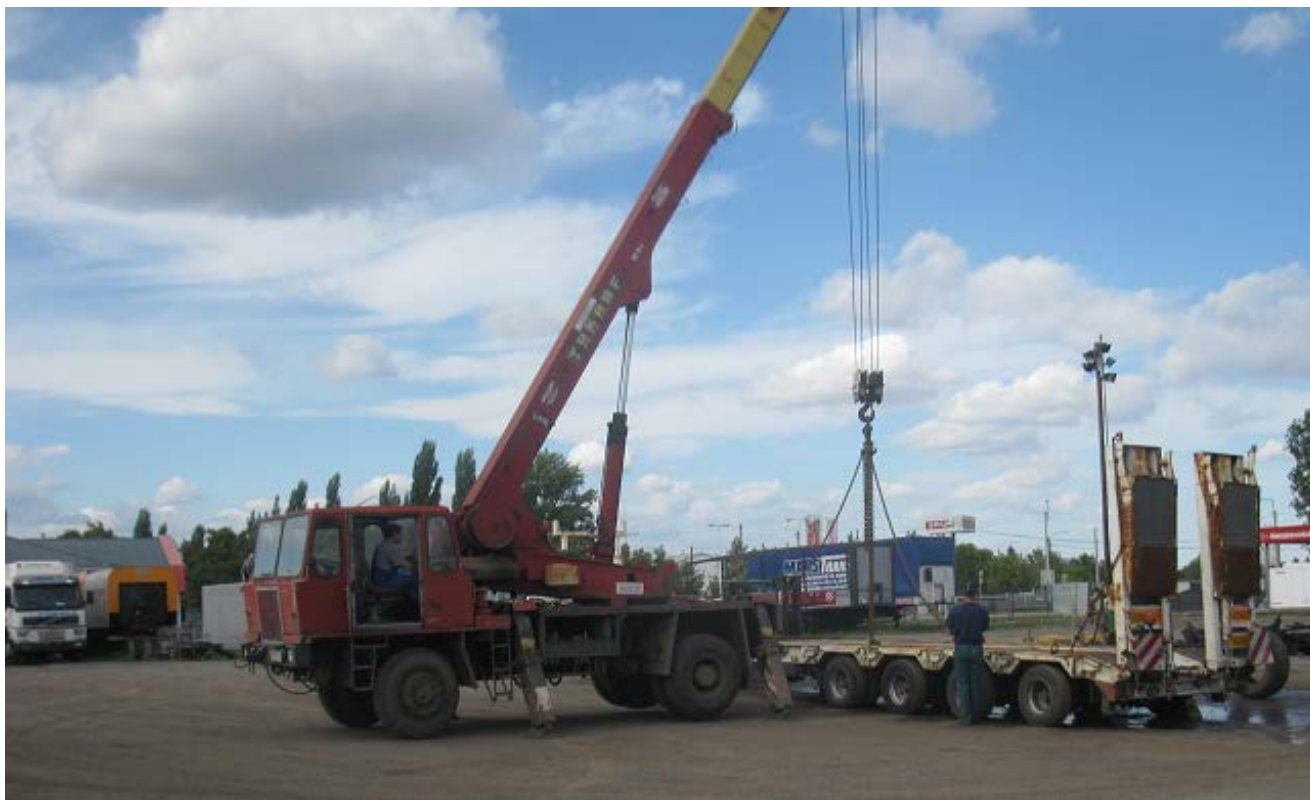
14.) Hiányzik a láncos függeszték horgaiból a kiakadástóló elem

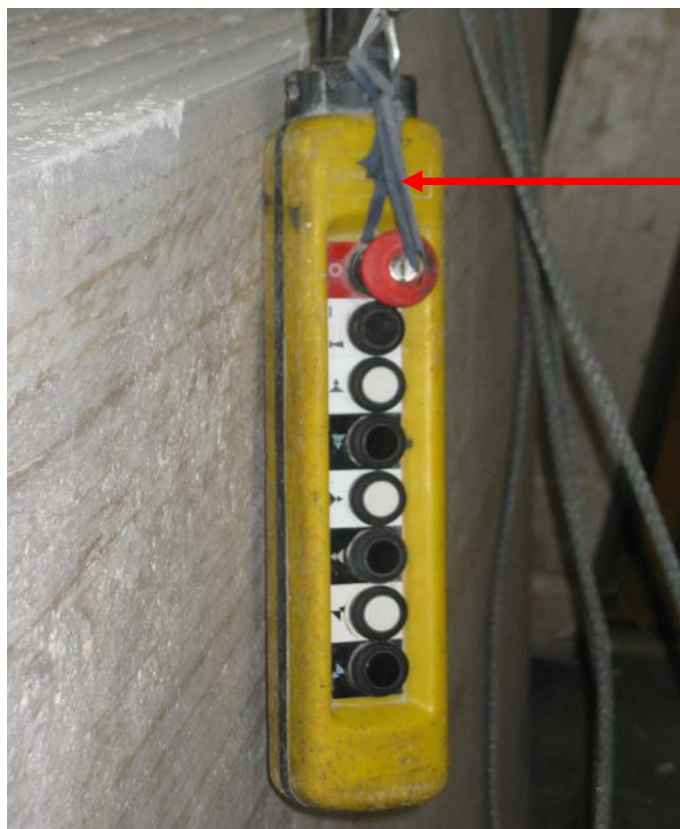
15.) A híddaru kulcsát a kezelőpanelhez zsinórral rögzítették

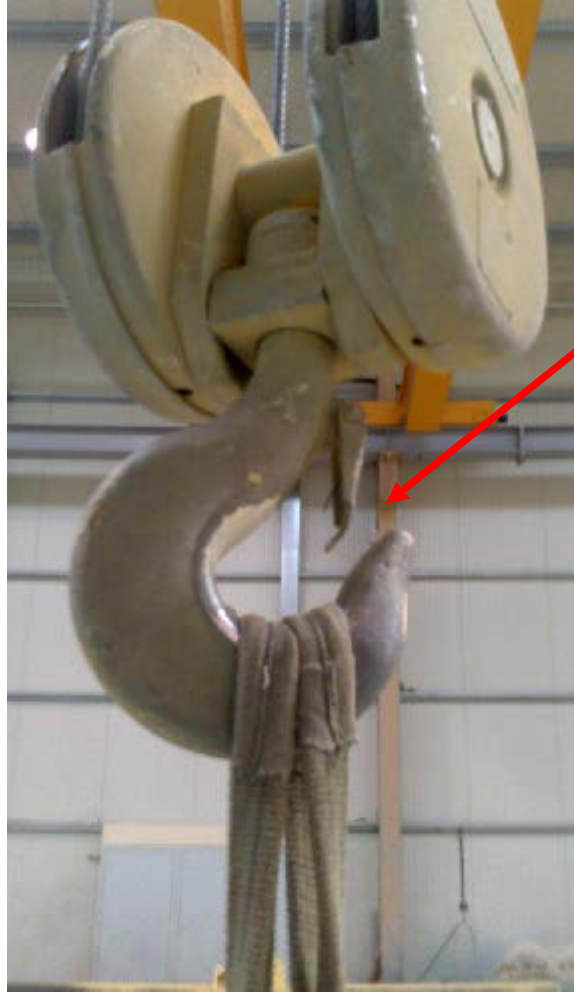
- 16.) 10 t teherbírású híddaru emelőhorgának kiakadástólója a horogcsúcshoz nem kapcsolódik, a kiakadástólót a rugó nem tartja zárt helyzetben

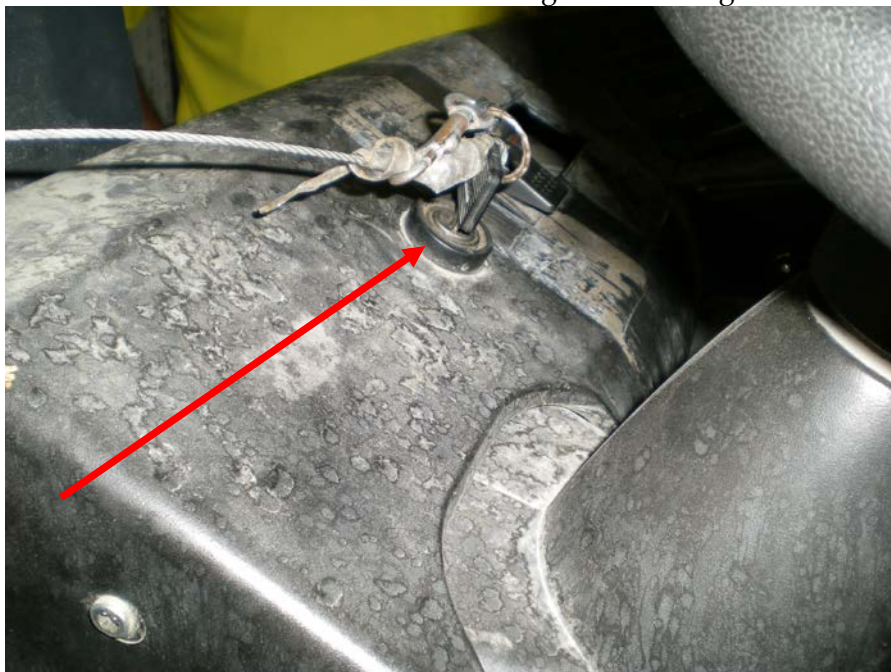
- 17.) A targonca gyújtáskapcsolójában benne volt az indítókulcs, így az illetéktelen használat nem volt kizárt. A kulcsot dróttal rögzítették a targonca burkolatához

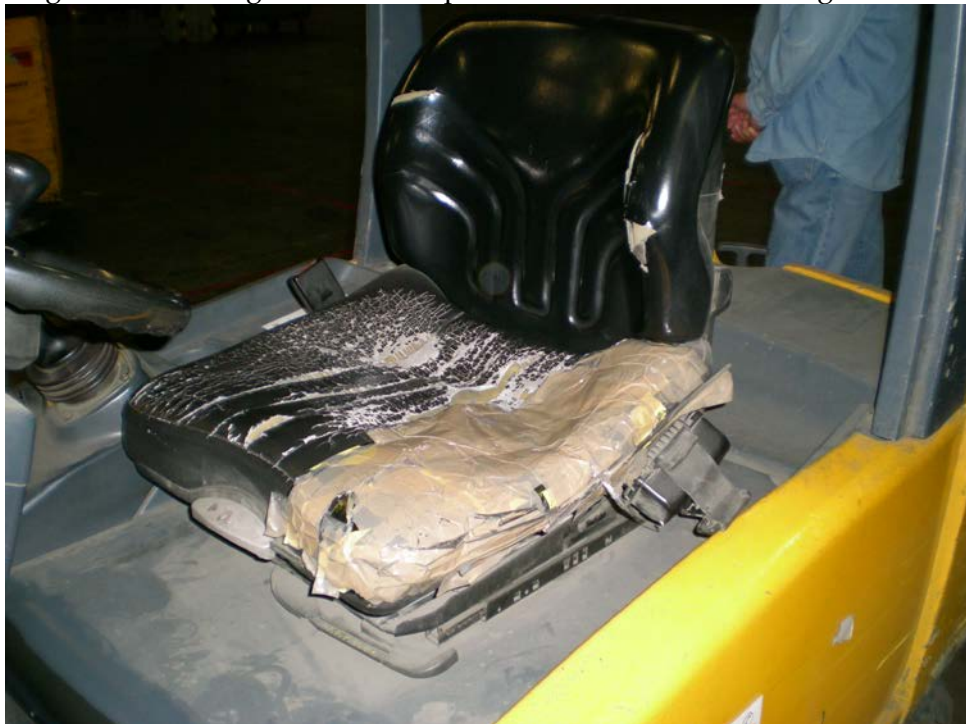
18.) A targoncák ülése ergonomiai szempontból sok esetben volt kifogásolható

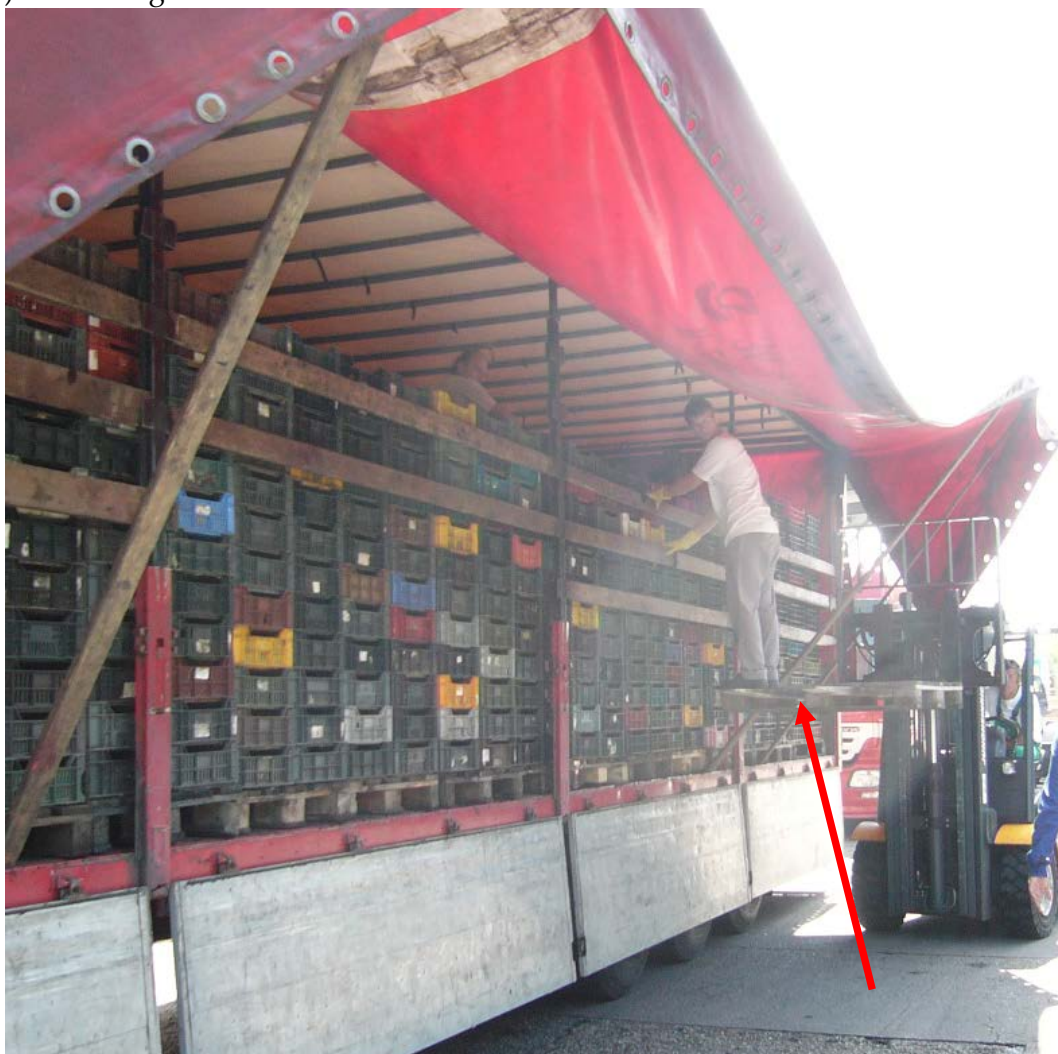
19.) Munkavégzés villán állva

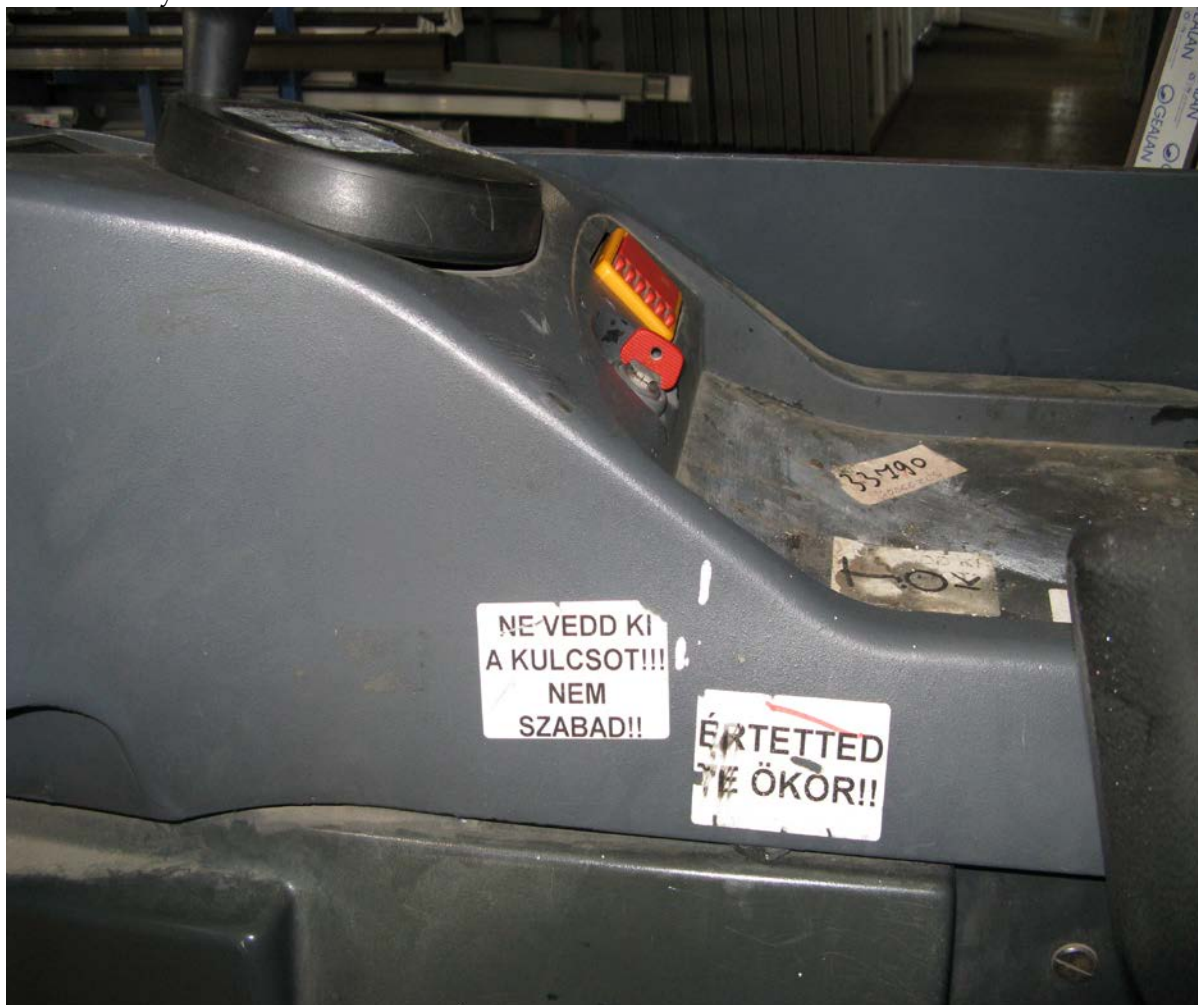
- 20.) Az illetéktelen használatot megakadályozó kulcsos kapcsolóból nem távolították el a kulcsot. A munkáltató „belső szabályozása” szerint a kulcsot nem szabad eltávolítani a helyéről

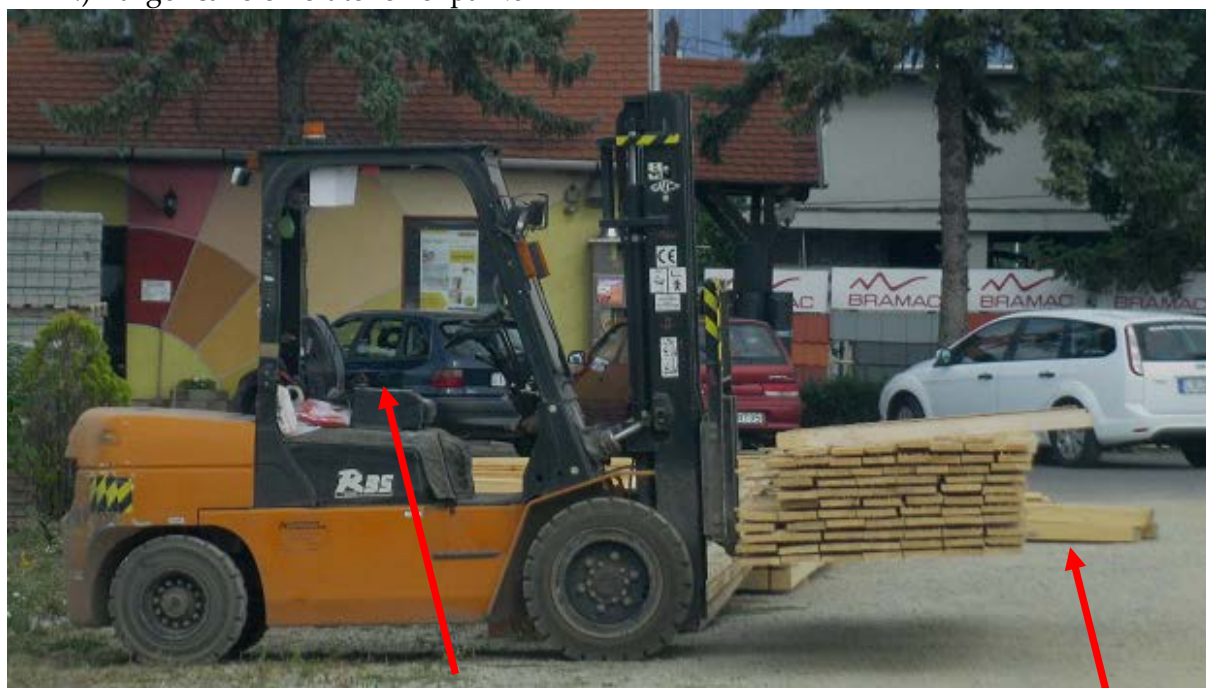
- 21.) Targonca felemelt teherrel parkol

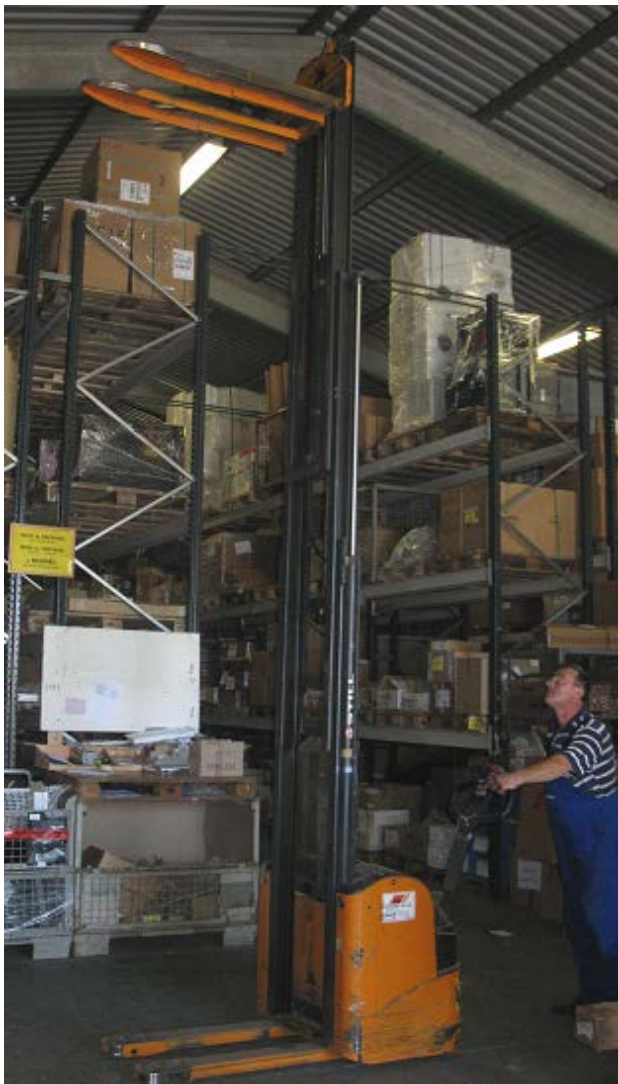
23.) 4 m emelőmagasságú gyalogkíseretű targoncán hiányzik a teher hátraesését megakadályozó védőrács

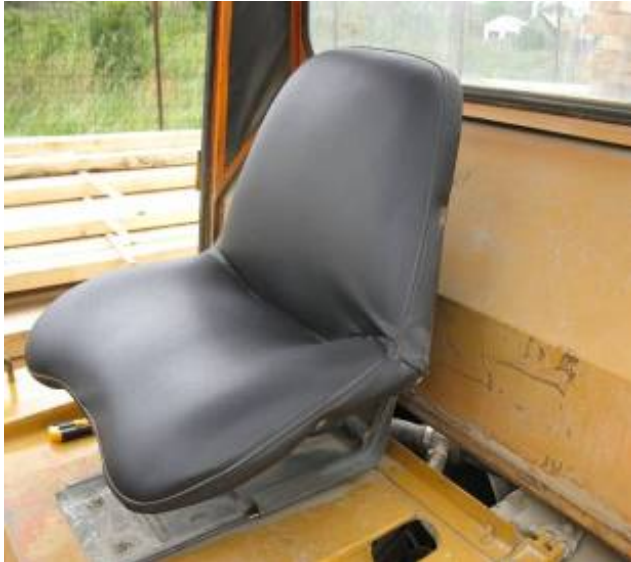
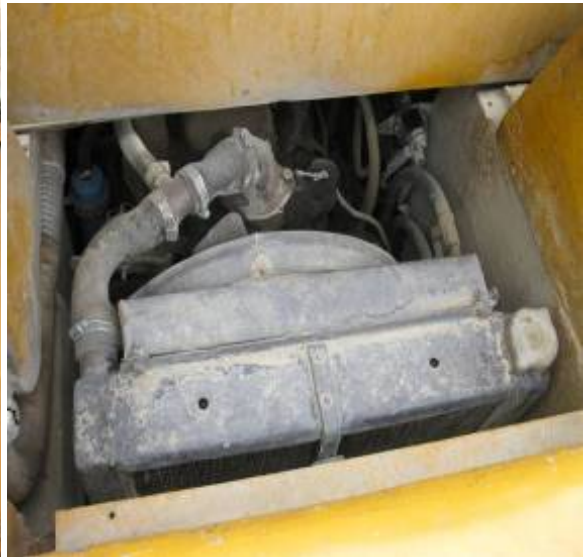
- 24.) Egy telephelyen üzemeltetett diesel üzemű, emelővillás targonca nem rendelkezett zárt vezetőfülkével, a targoncában a kezelő stabil helyzetét biztosító szerkezet (biztonsági öv vagy egyéb védelmi megoldás) nem volt, így a targonca felborulása esetén fenn állt a targoncát kezelő munkavállaló súlyos sérülésének reális kockázata. A motortér védőburkolata a hűtőventillátor felőli oldalon hiányzott, így fenn állt a kézzel való benyúlás lehetősége.

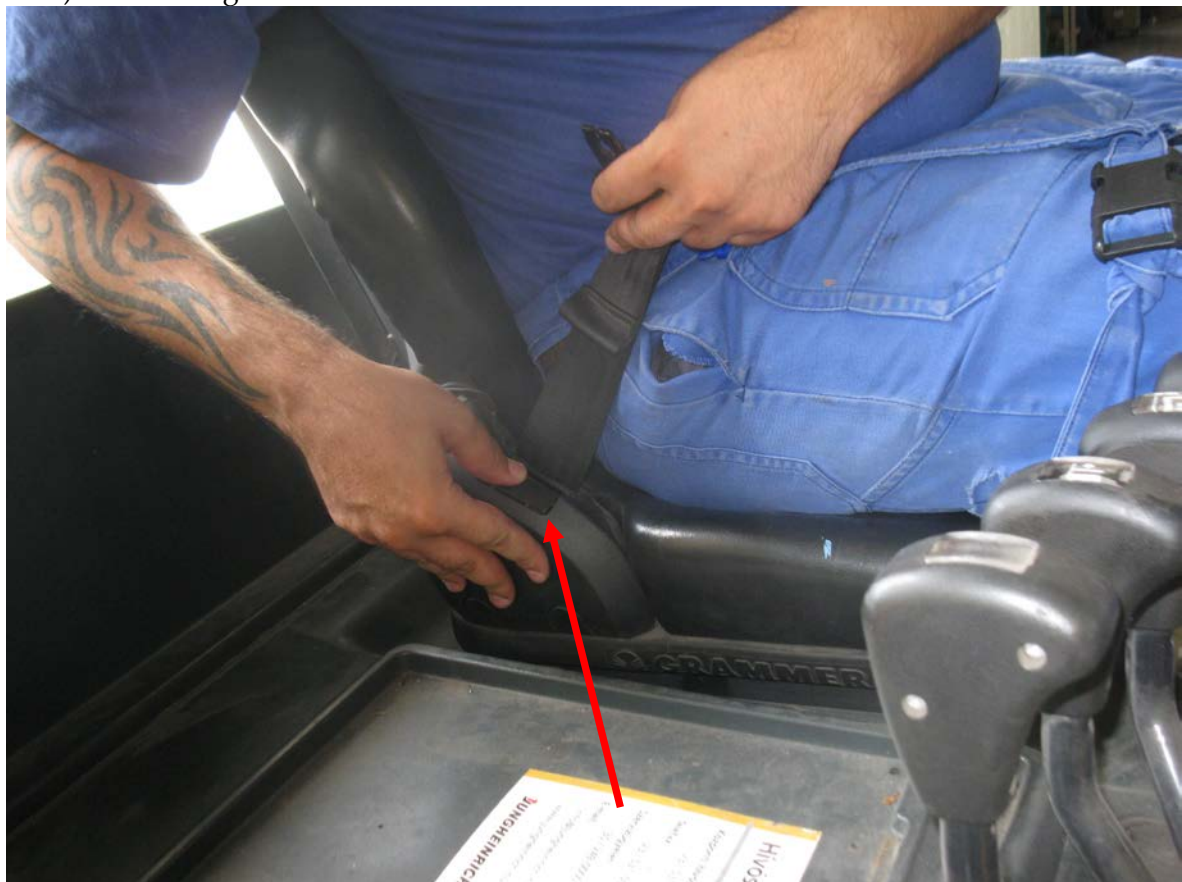
- 25.) A biztonsági övet nem lehetett kihúzni

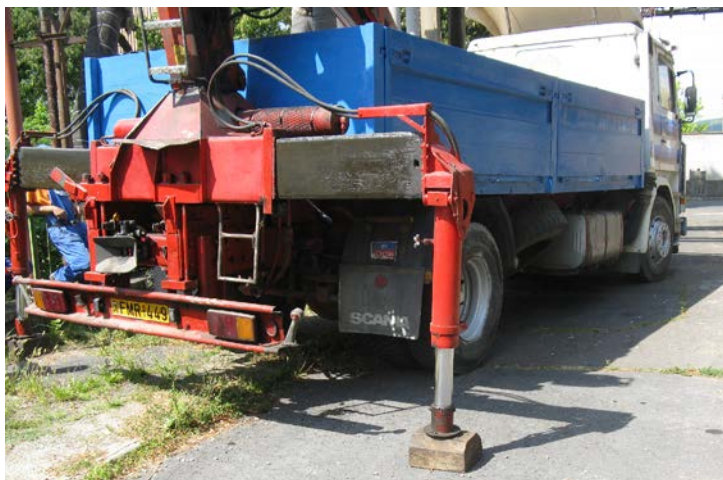
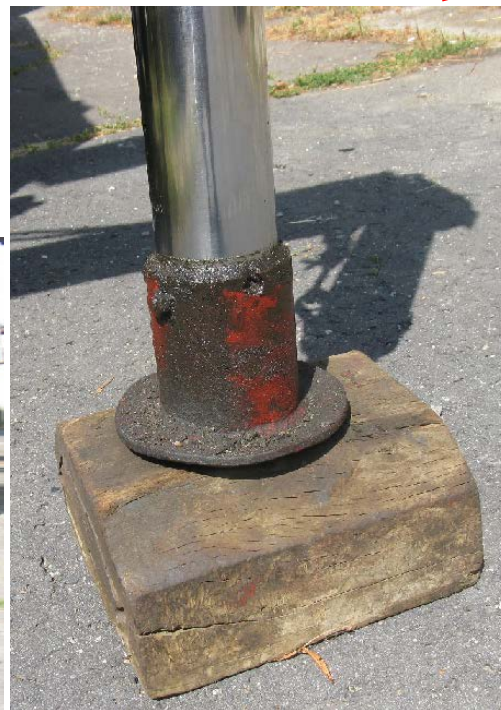
- 27.) Rakodódaru nem megfelelő alátétfával

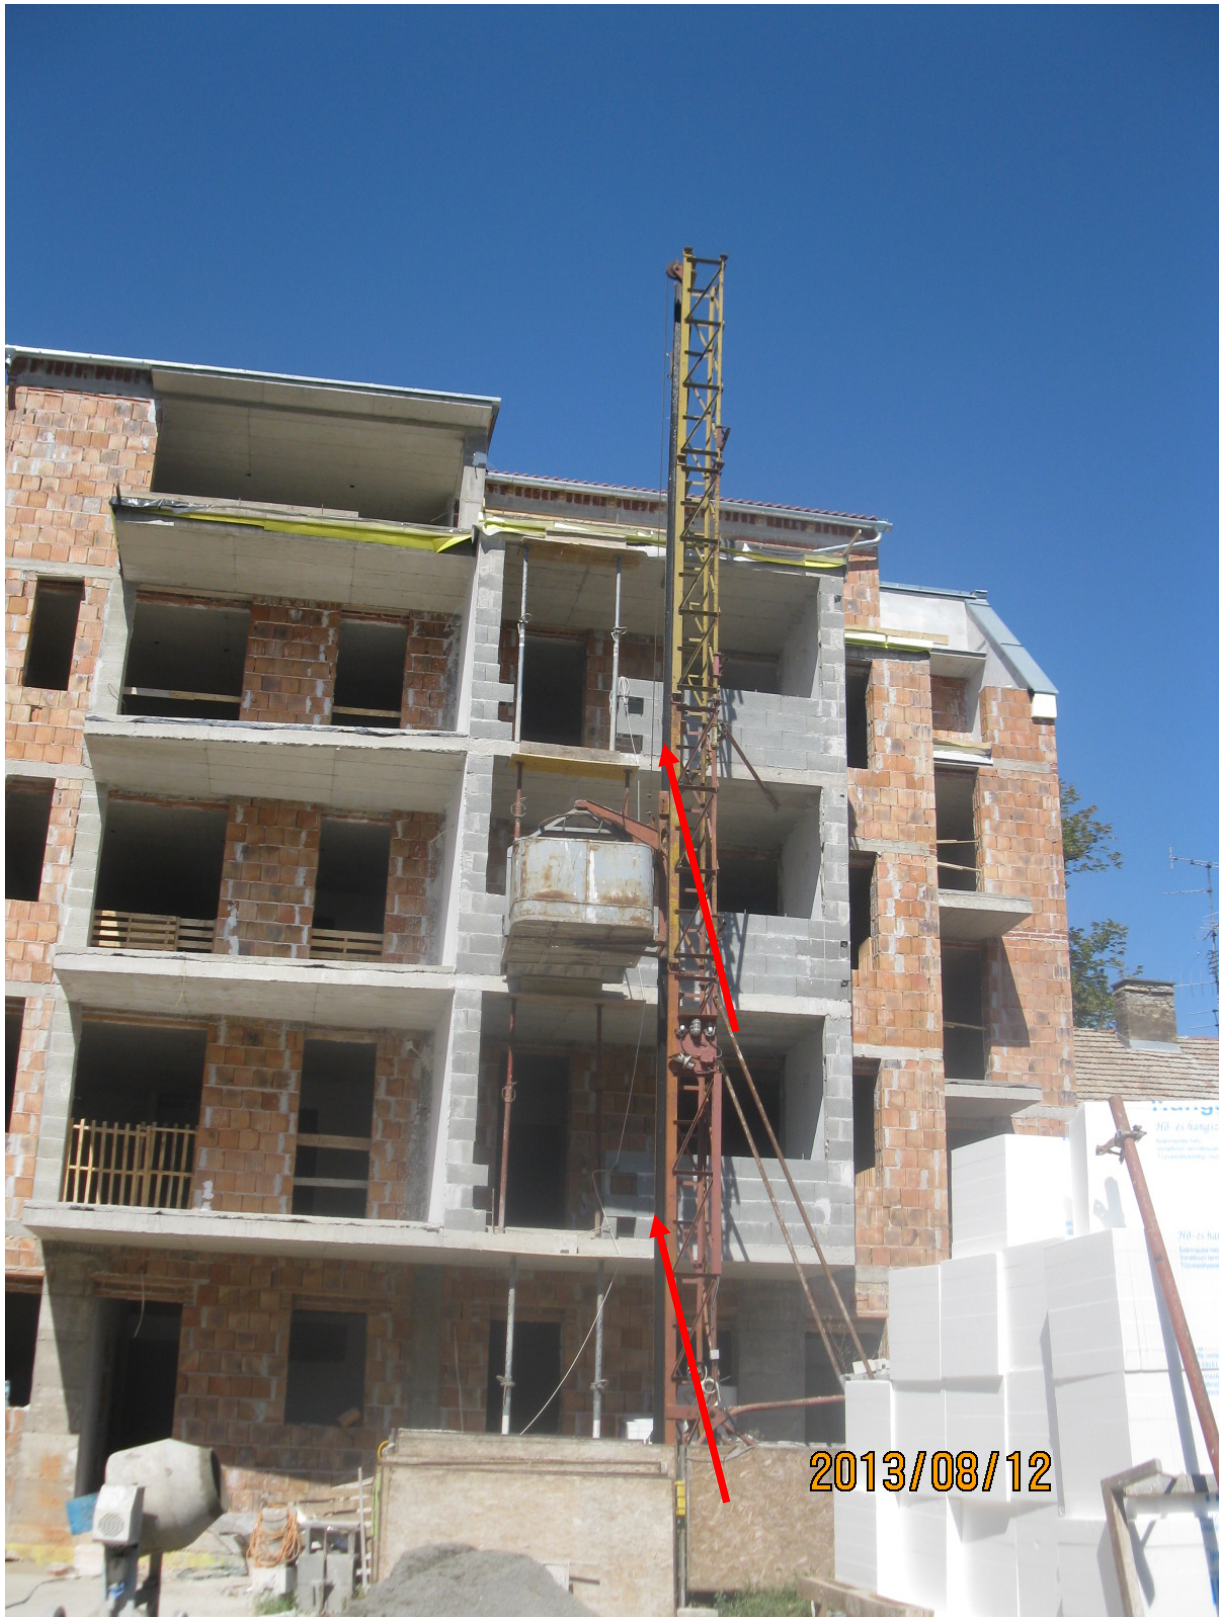
28.) Az építési teheremelő fogadónyílásainál, az 1., 2., és 3. emeleti munkaszinteken a parapetfal építése miatt elbontották a kollektív műszaki védelmet biztosító hámosoros védőkorlátot, amit a fal felépítése után nem helyeztek vissza, így a terhet fogadó munkavállalók leesés elleni védelme nem volt biztosított

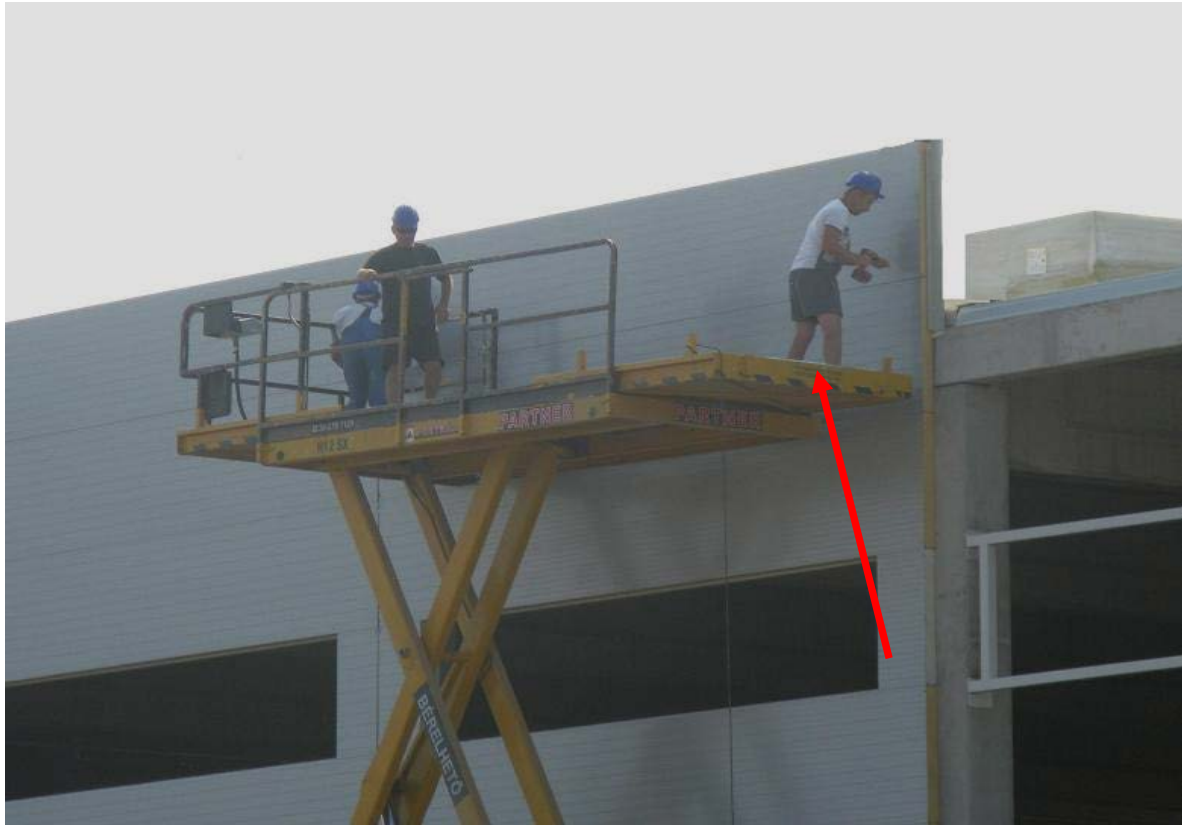
29.) Ollós emelő – leesés elleni védőkorlát nélkül

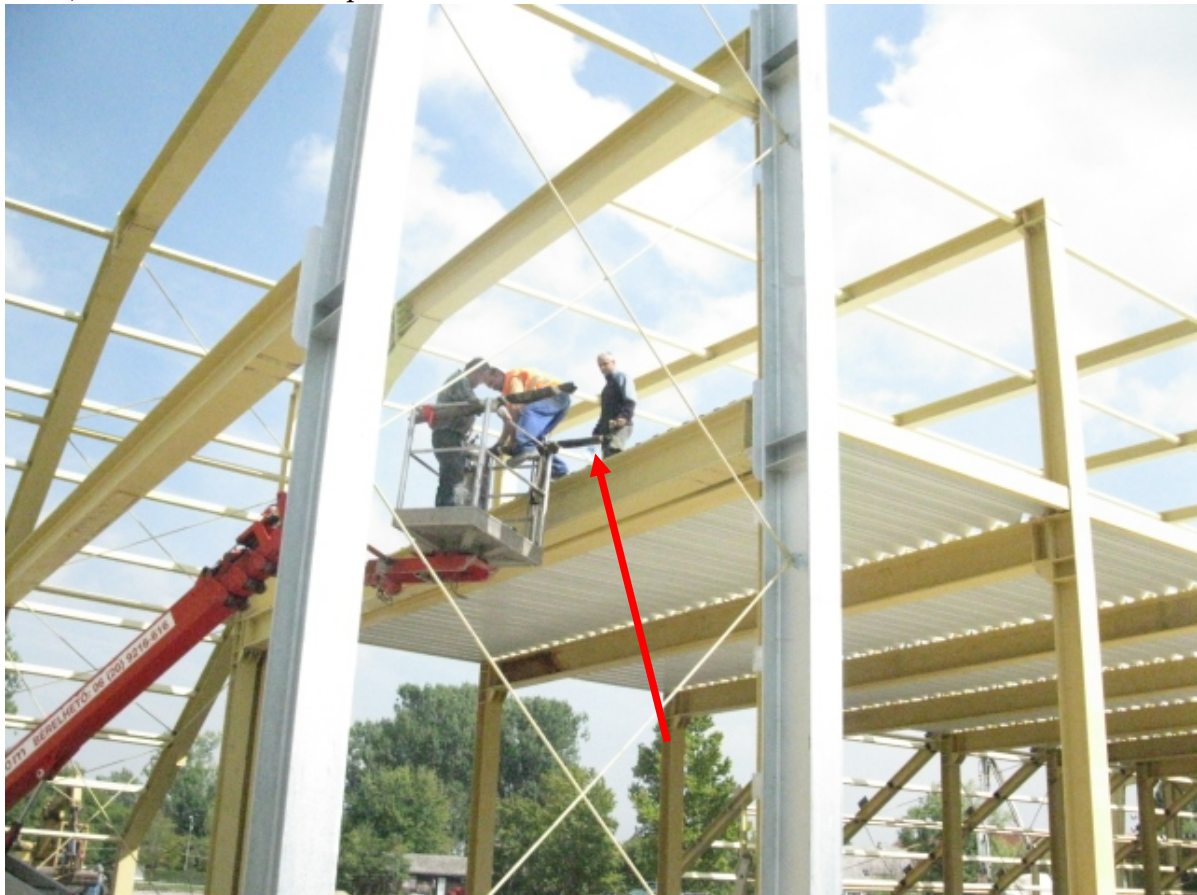
30.) 2 munkavállaló átlép a kosárba leesés elleni védelem biztosítása nélkül

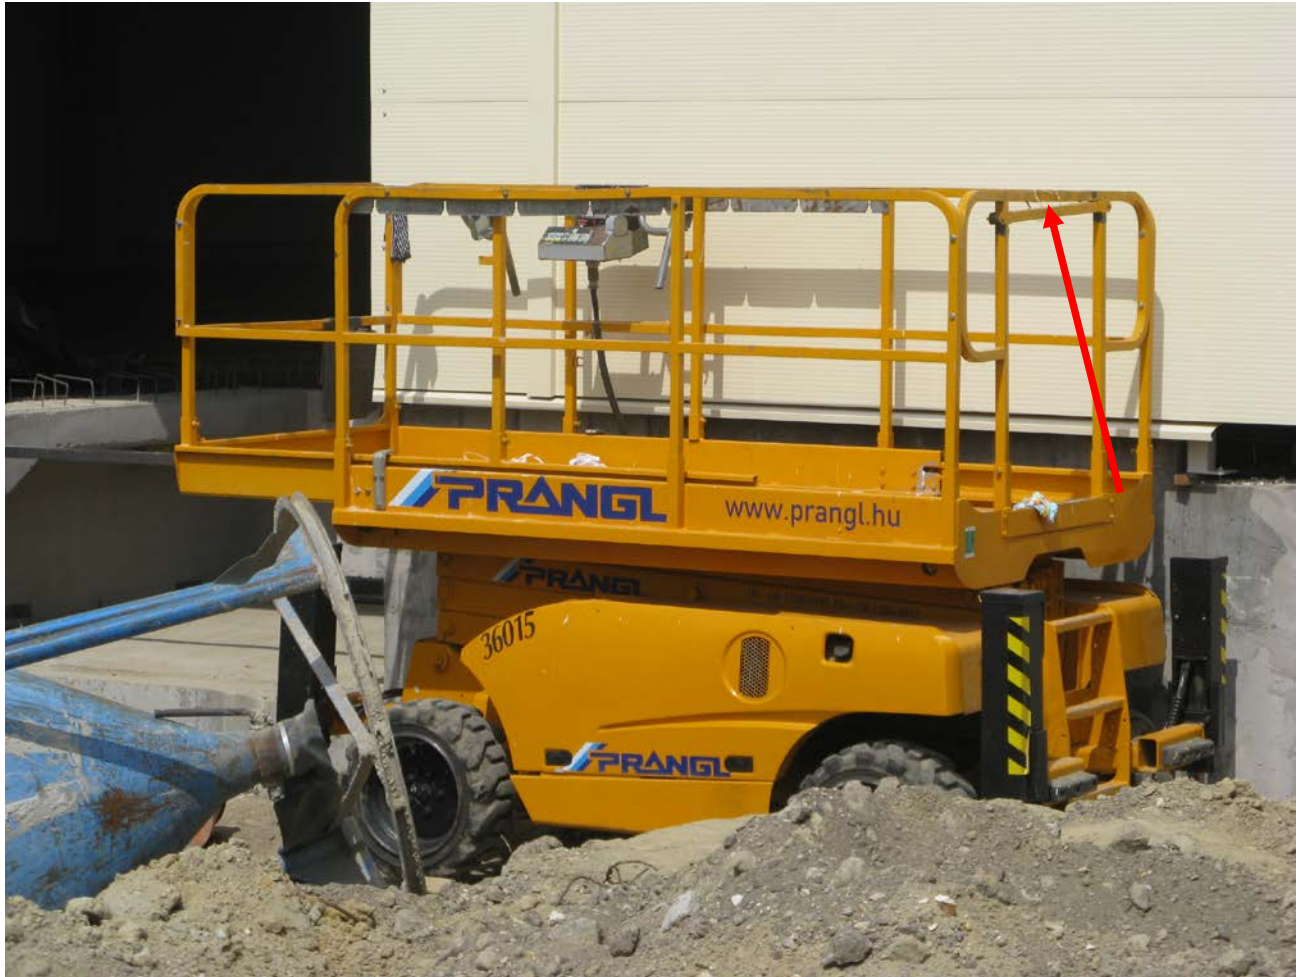
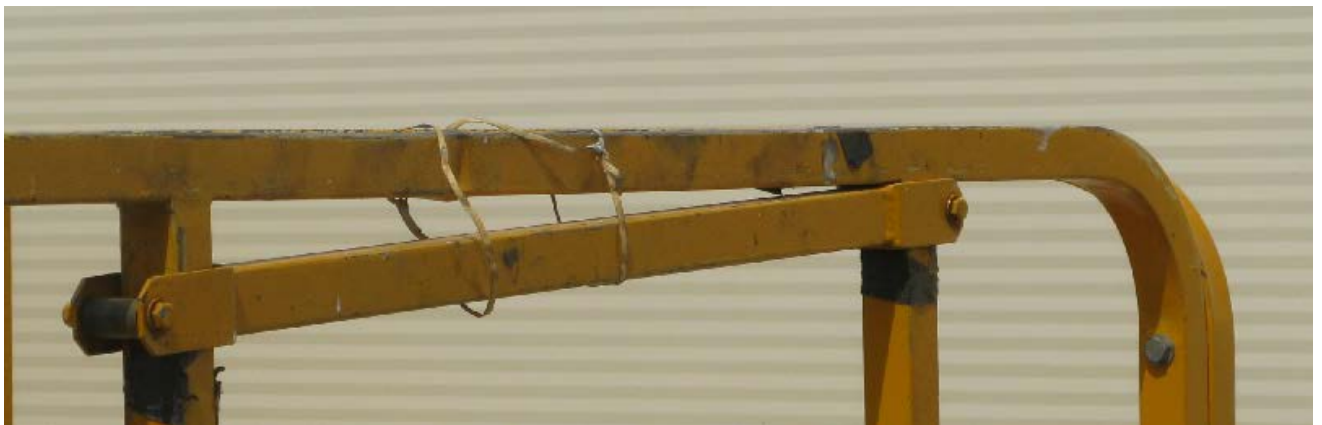
- 31.) Ollós személyemelő védőkorlátjának középső elemét dróttal kötözték fel a felső korlátelemhez. Ezzel a korlát a magasban a munkavégzés során védelmi funkcióját nem látja el

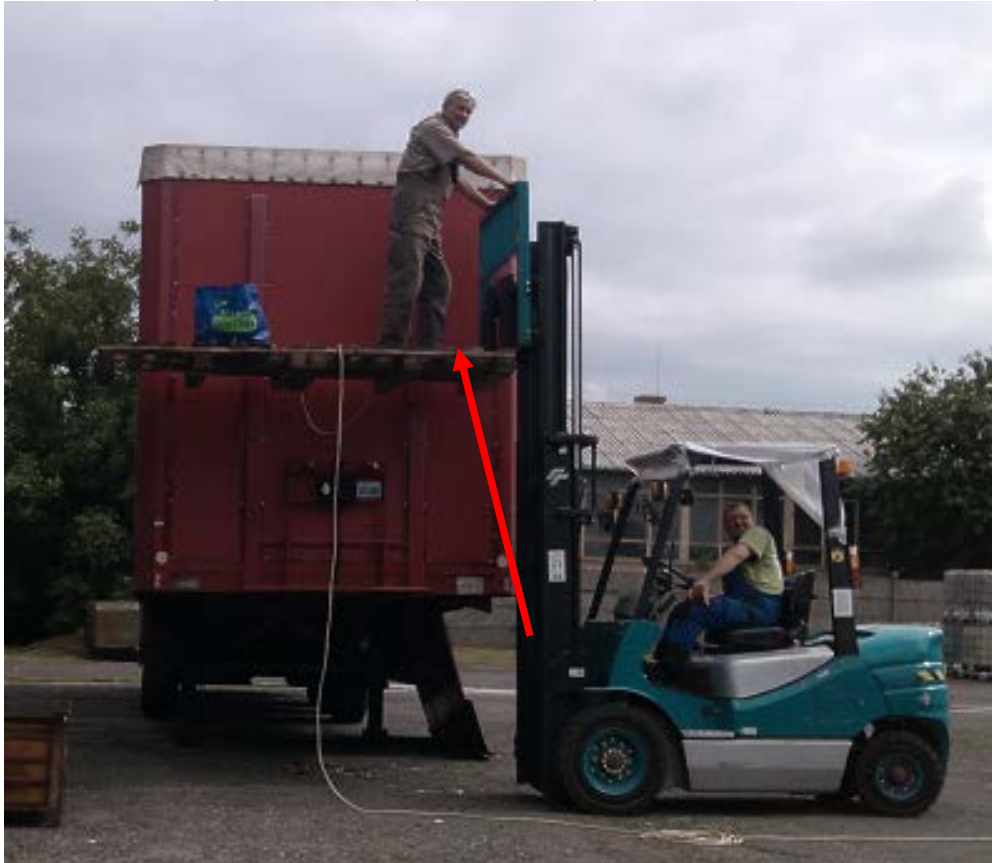
32.) Homlokvillás targoncával szabálytalan személyemelés
