# **ÖSSZEFOGLALÓ JELENTÉS**

**az Emelőgépek üzemeltetésének munkabiztonsági  
célvizsgálatáról**

**(2013. augusztus 01. - szeptember 30.)**

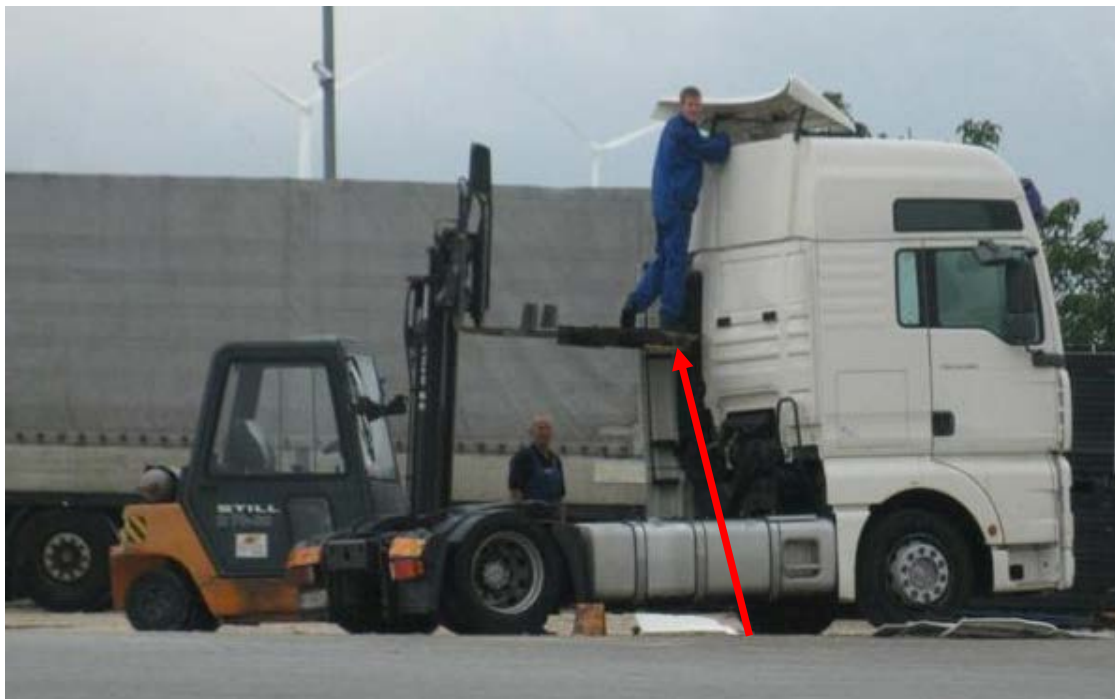
33.) Az ellenőrzéskor két fő dolgozott a targoncával a kb. 1.8 m magasságban felemelt villára helyezett rakodólapról szélterelő lemezt szerelt le a kamion vezetőfülkéjének tetejéről. A targonca a bemutatott dokumentumok szerint személyemelésre nem volt vizsgálva. Személyek emelésére alkalmas emelőeszköz, emelőkosár a helyszínen nem volt.

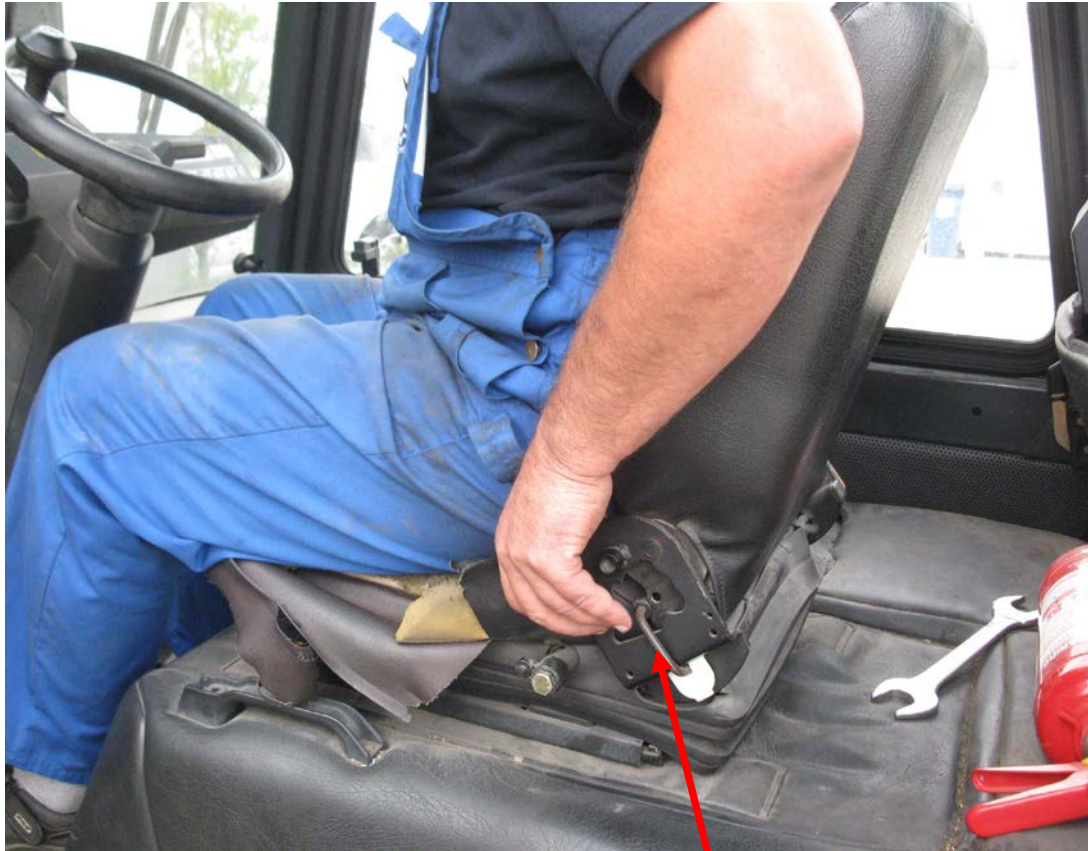
- 34.) A targonca biztonsági övét rögzítő zárszerkezete hiányzott. Az öv nem volt rendeltetésszerűen használható

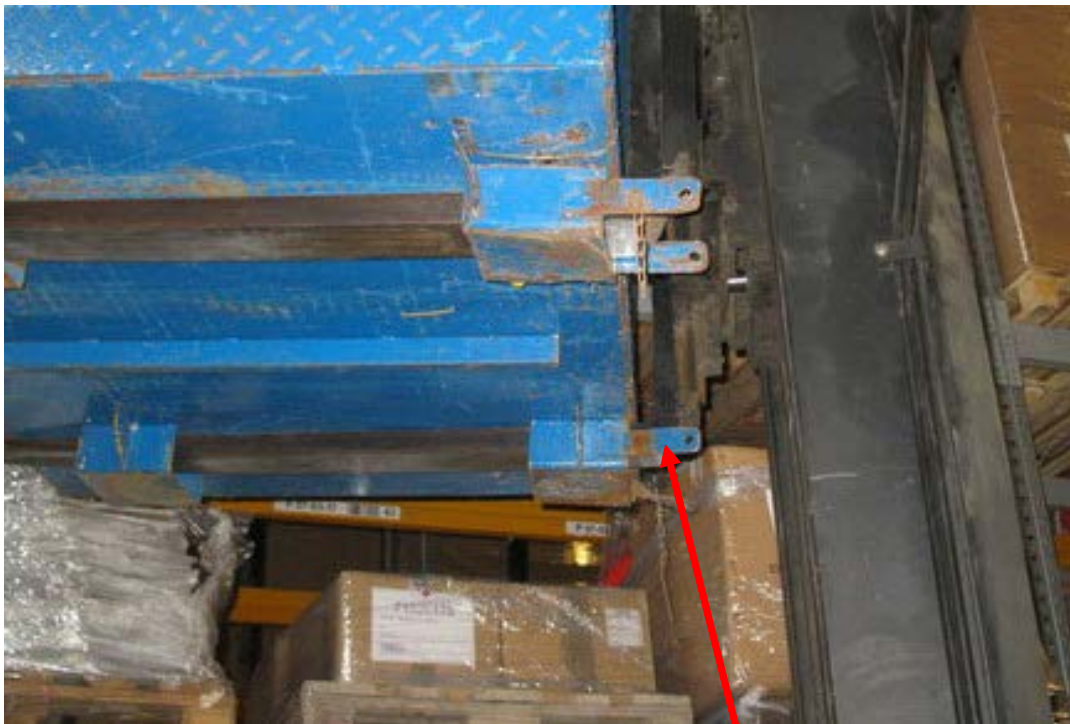
- 35.) A logisztikai munkahelyén egy raktári magas emelésű villástargonca villaágaira egy szabványos műbizonylattal ellátott személyemelő keret volt leltározás céljára felhelyezve. A villaágakhoz történő rögzítést biztosító csapok mindkét oldalon hiányoztak, a jobb oldalon lévő biztosító fül el volt deformálódva.

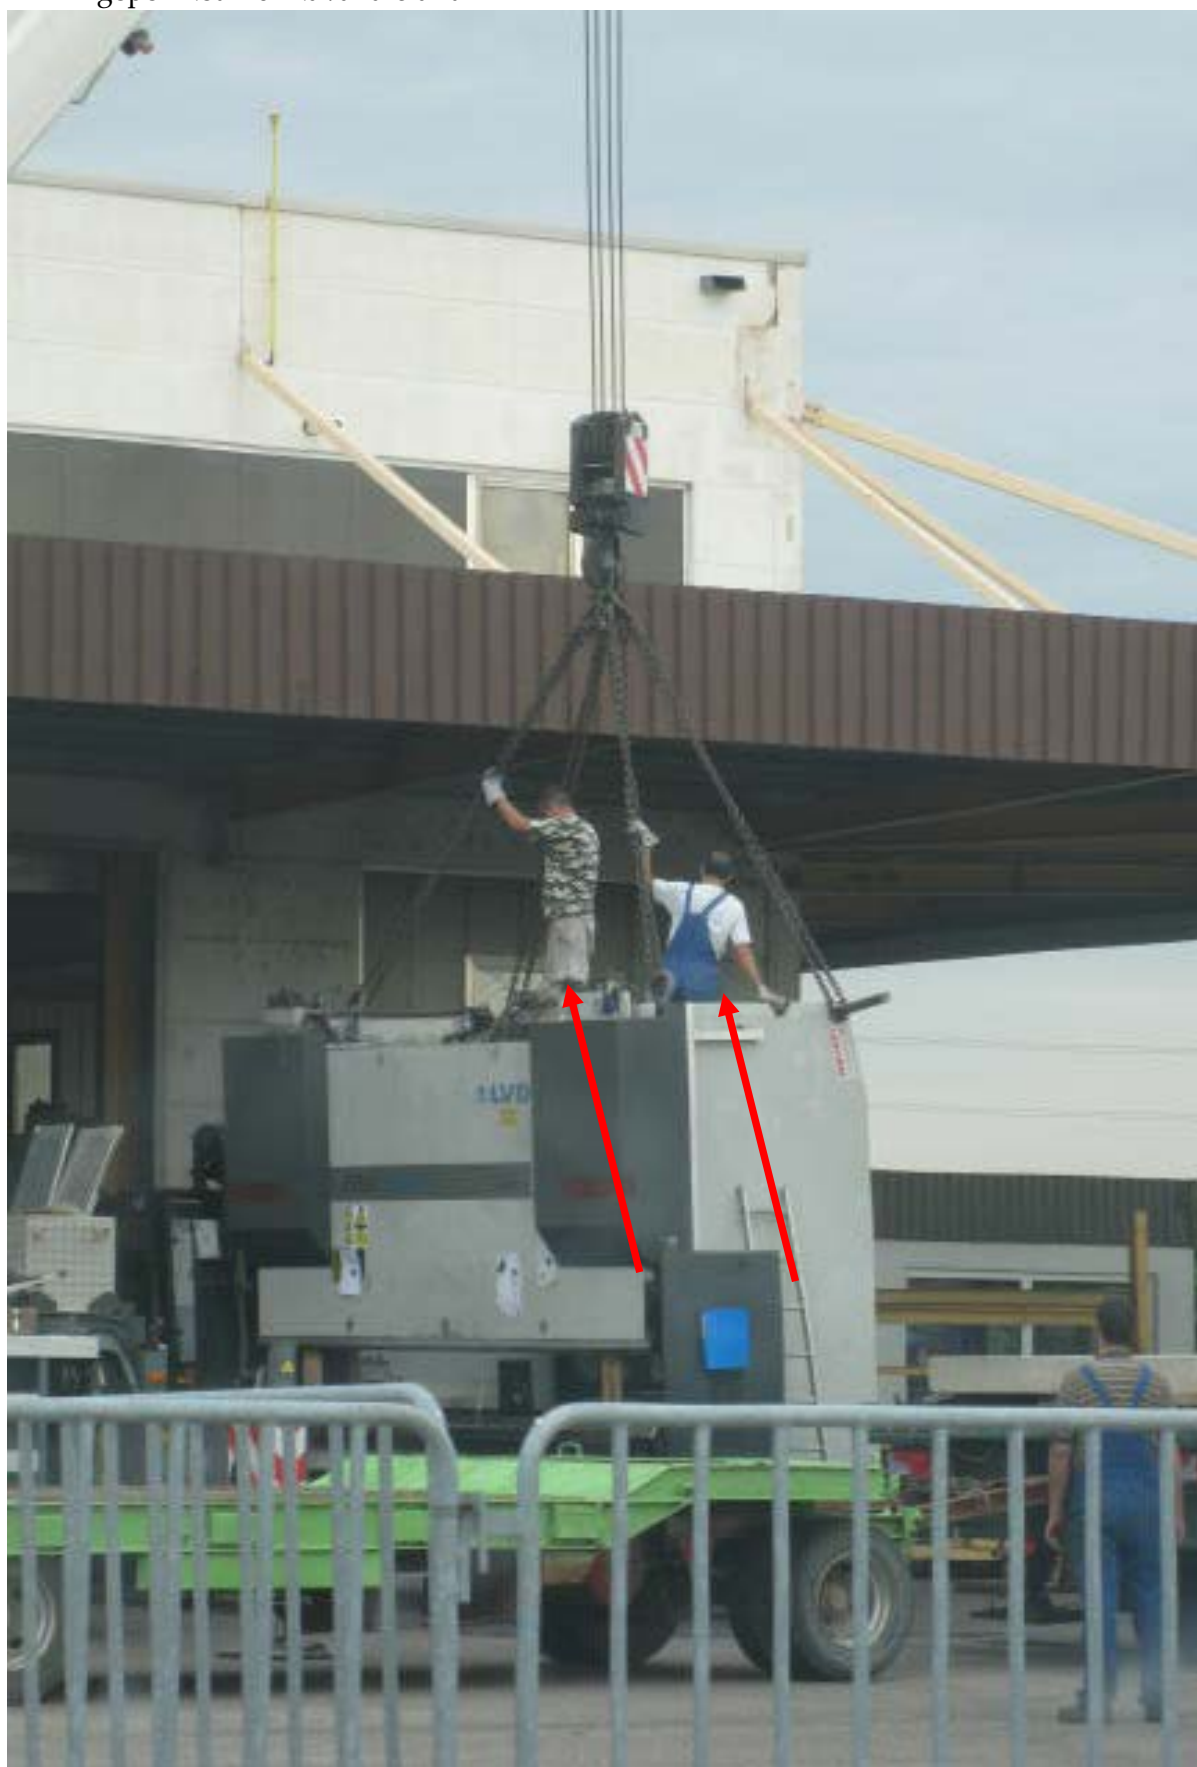
36.) Az emelendő teher tömegelosztását próbaemeléssel próbálták eltalálni, eközben a gépen két munkavállaló állt

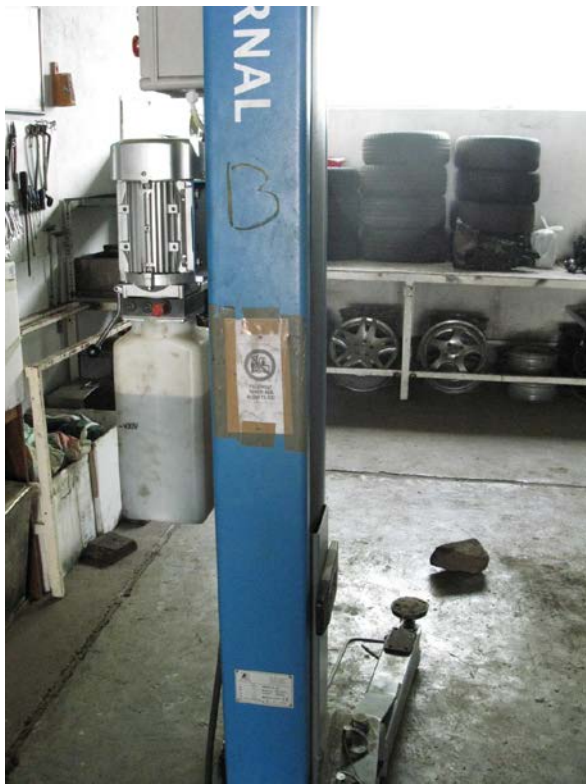
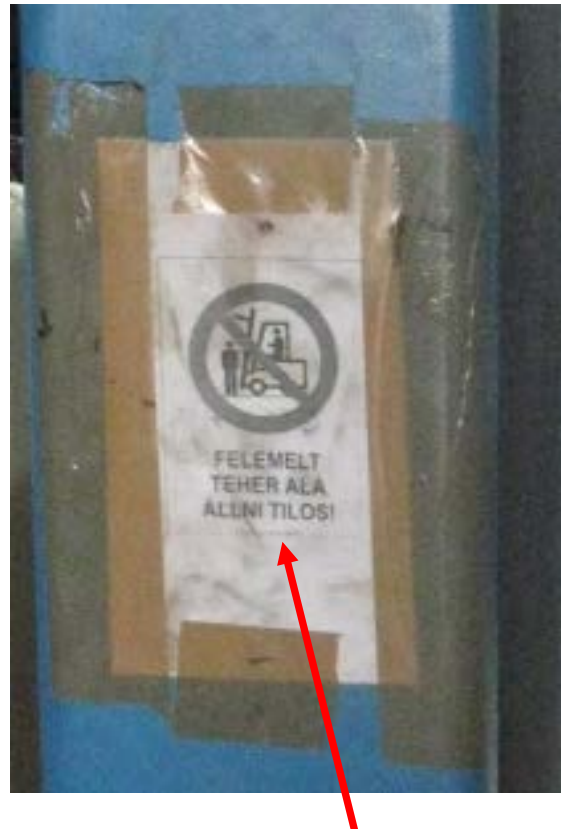
36. A 3200 kg teherbírású hidraulikus kétoszlopos csápos gépjárműemelőn a „Felemelt teher alá állni tilos!” felirat látható, holott rendeltetése szerint ez esetben alatta kell munkát végezni.

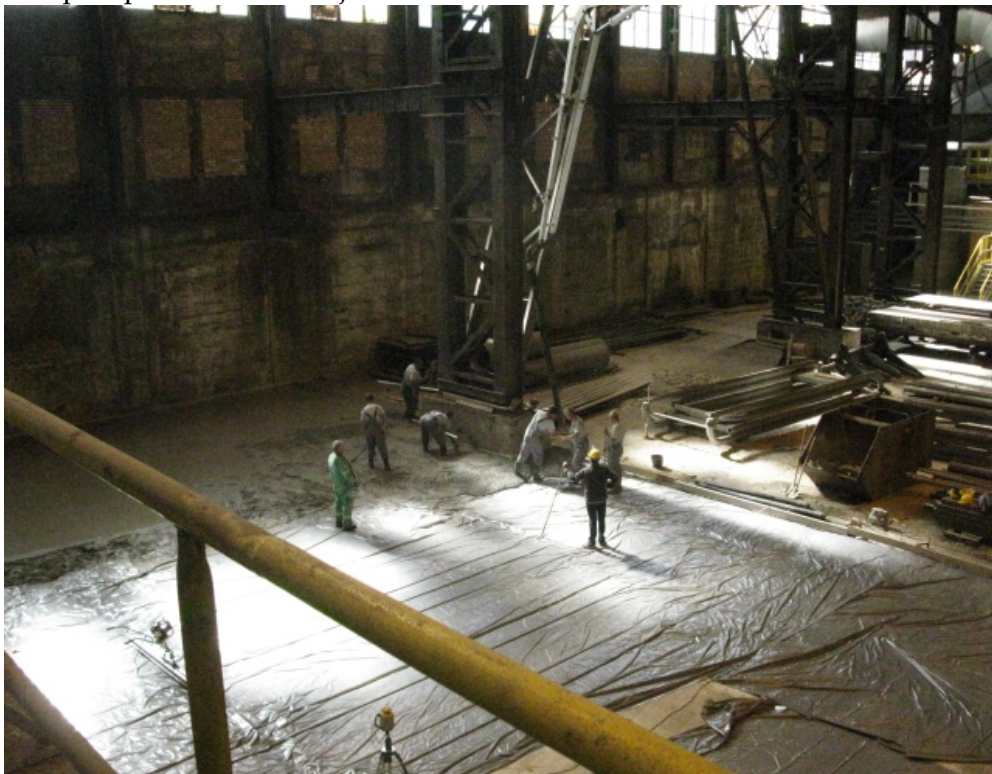
- 37.) betonpumpa hatókörébe fejvédő sisak nélkül

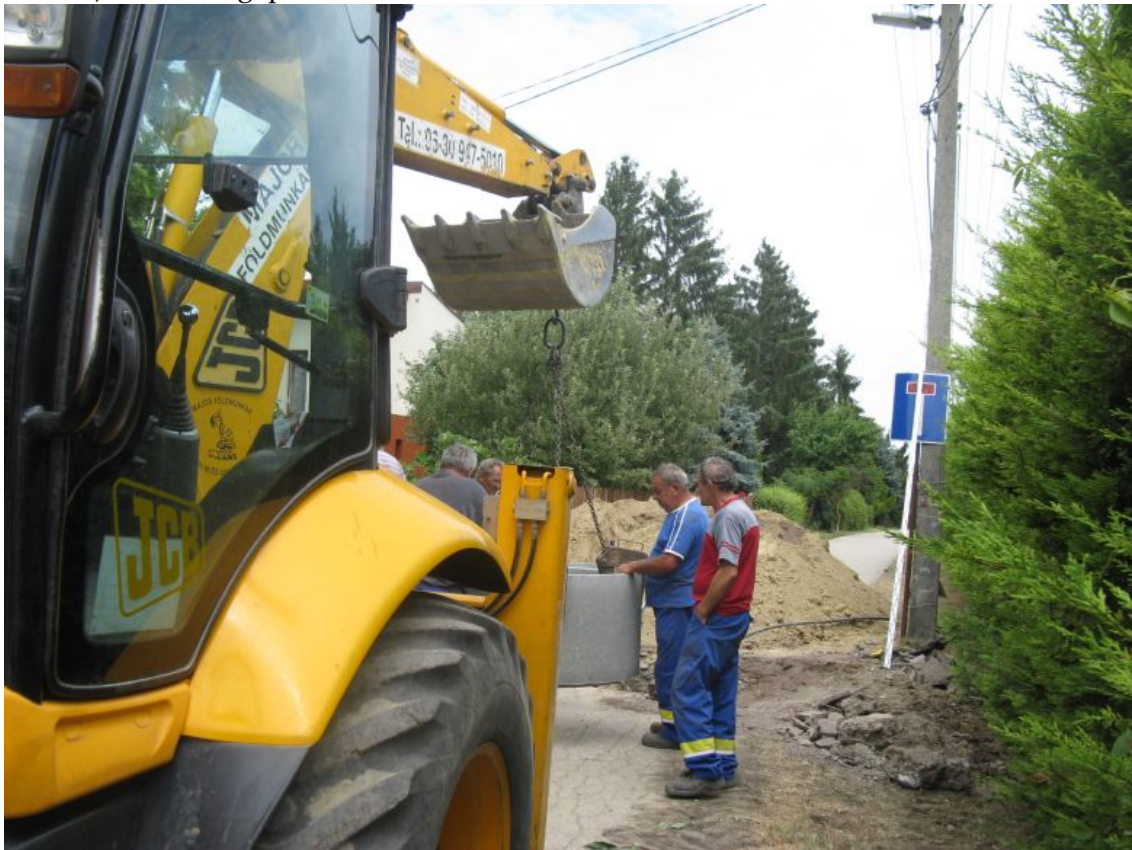
38.) Emelőgép üzemmódban, védősisak nélkül

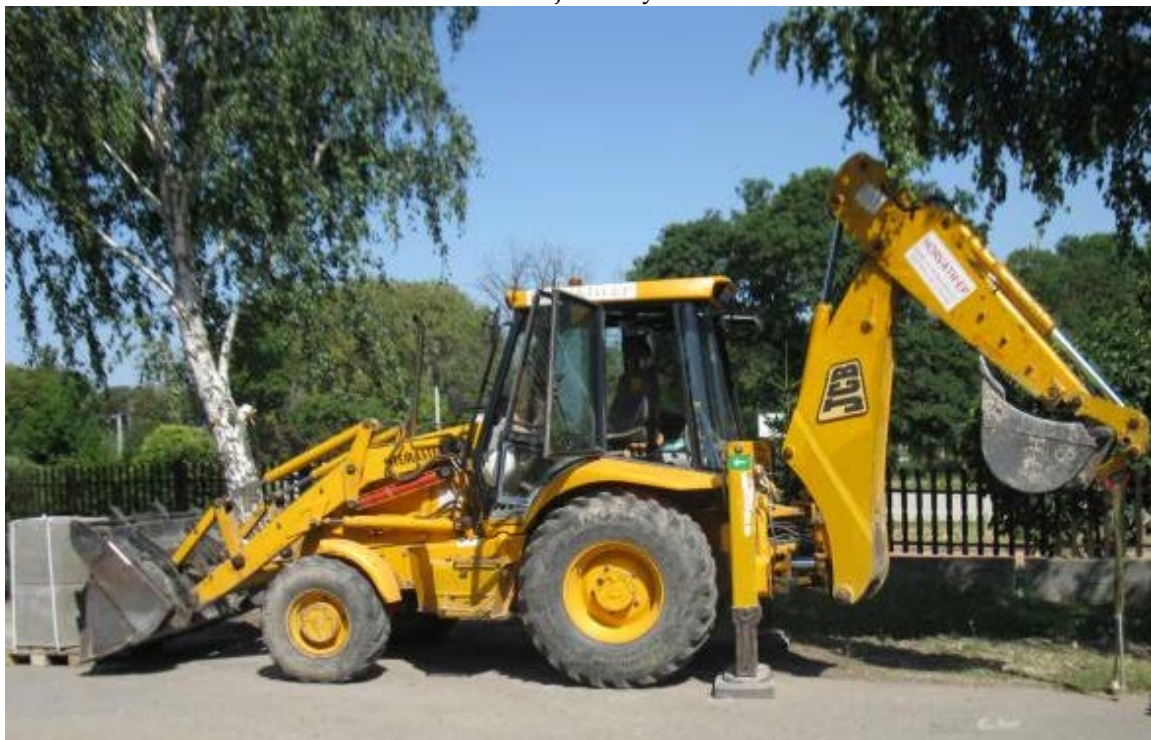
39.) A földmunkagép emelőgép üzemmódban nincs üzembe helyezve, a teherfelvevő eszközök dokumentációja hiányzik
