# OREMBIK Konferencia

## Gyula 2016

Kis figyelmetlenség, nagy kár.  
Felelősség a munkában és lehetőség a  
bekövetkezett kár esetén az anyagi felelősség  
csökkentésére.

Büki Gábor  
MMK Gd-36 emelőgép szakértő  
+36 30 4322277  
gabor.buki@allianz.hu

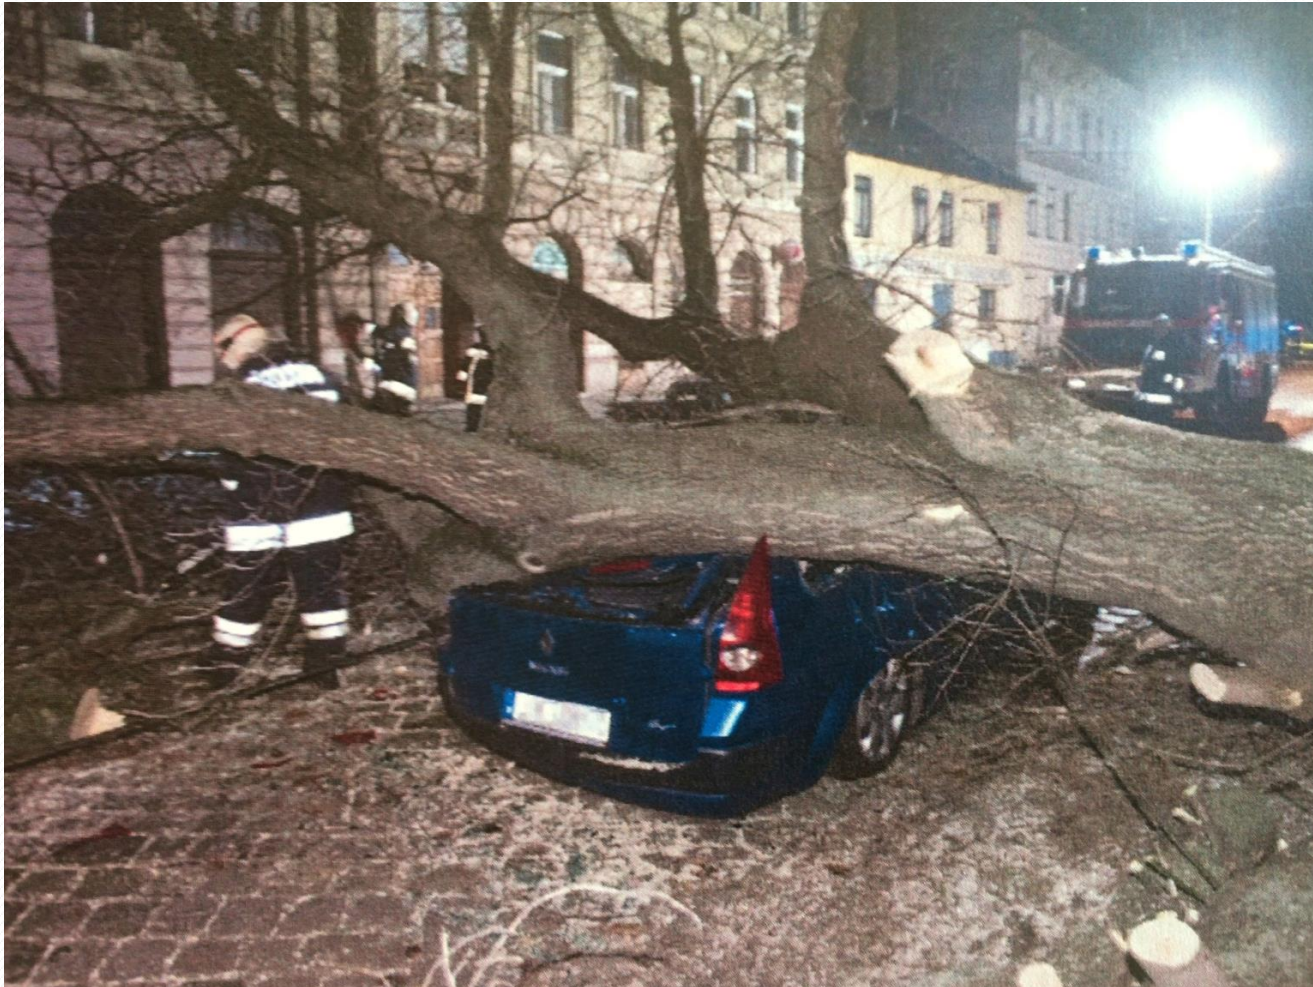
Illusztráció Tv-ből. Kérdés a fa korhadt volt-e vagy sem, tudtak-e róla...

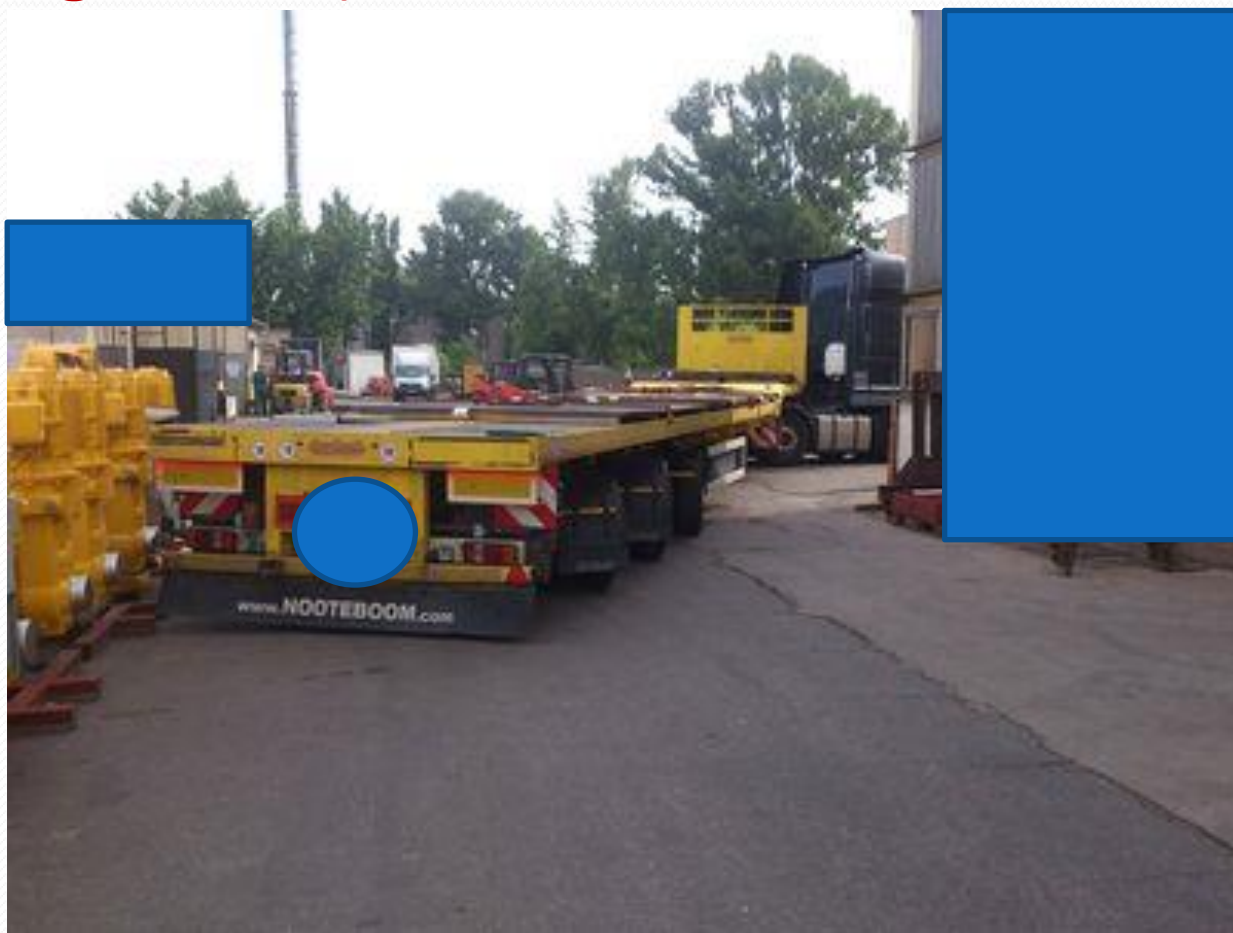
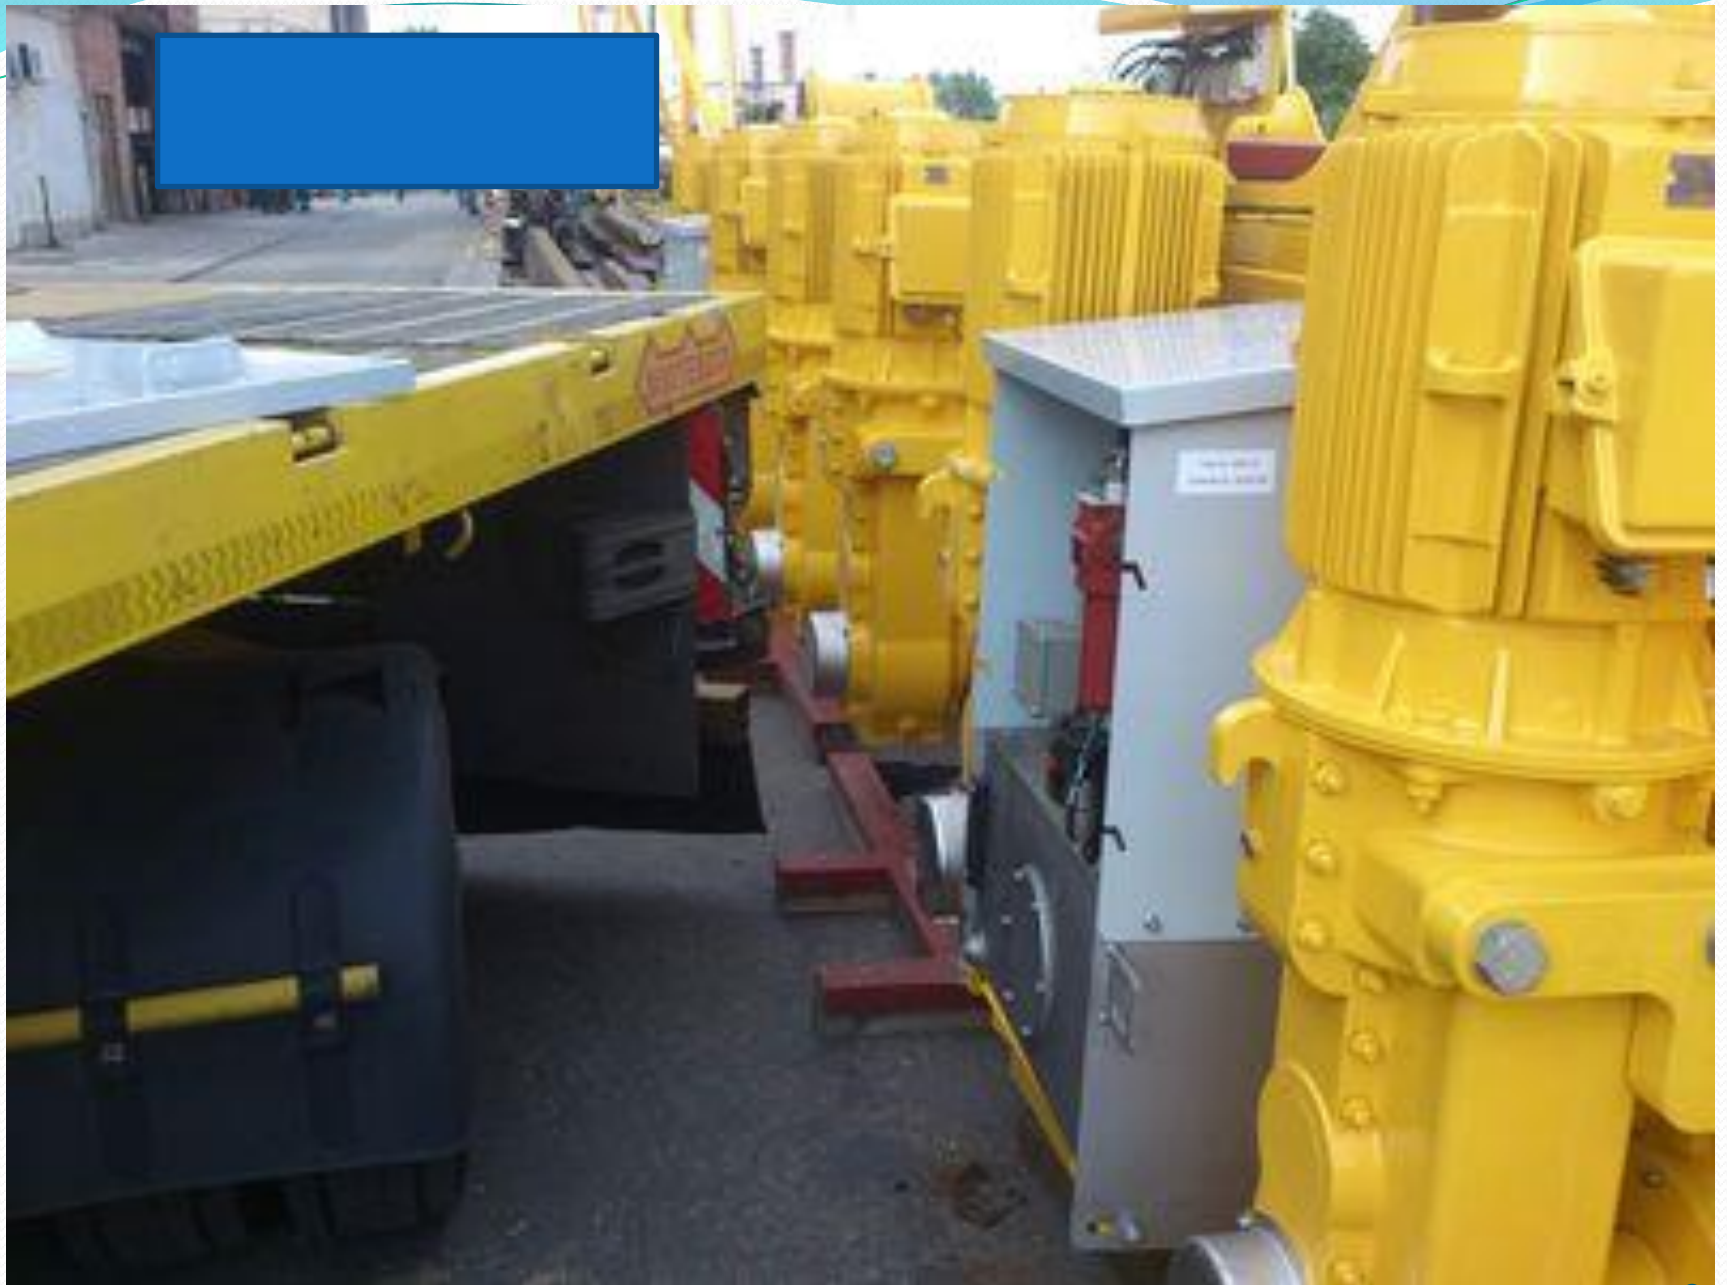
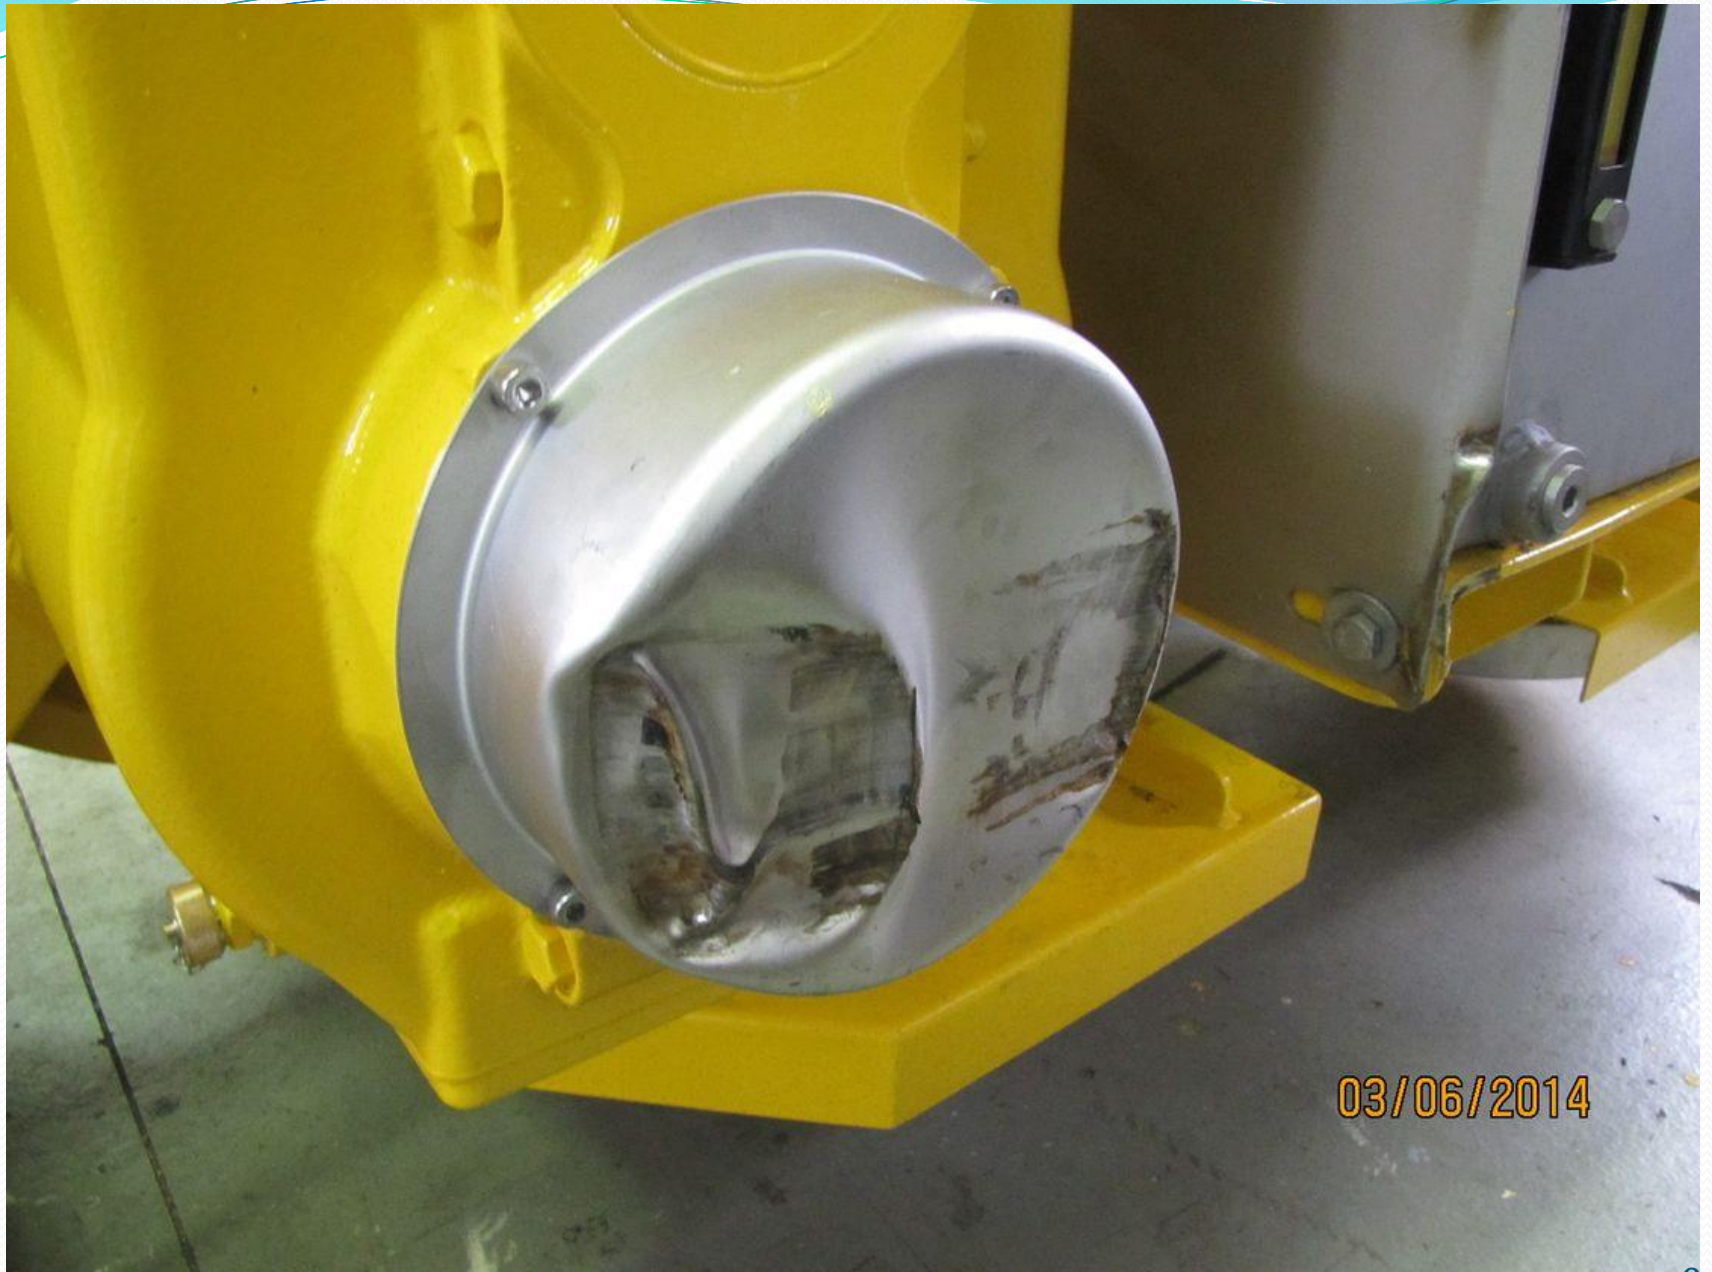
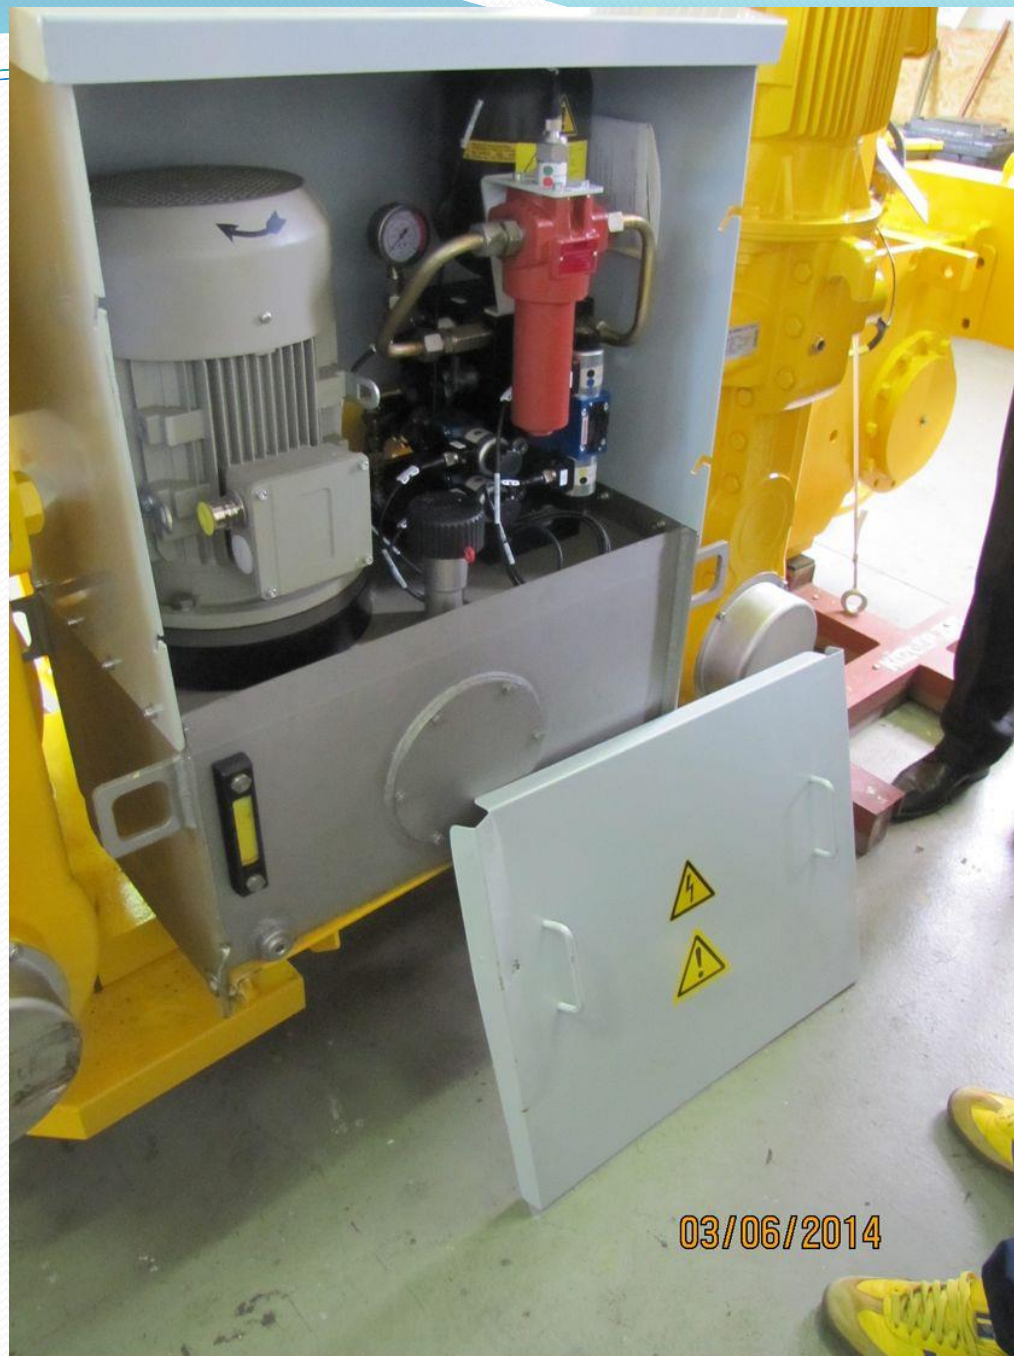
# Portáldaru futómű törése, Gfb kár

(Látszólag kis kár)

Figyelmetlenség, felelőtlenség: irányítani kellett volna a gépkocsit, amikor kikerült a látótérből. A darut időben nem tudták beüzemelni + anyagi kár.

- Hidraulika egység vissza a gyártóhoz, Németországba, vizuálisan nem látható károk miatt.
- Hajtómű egység kisserelve, vissza a gyártóhoz ugyanazon ok miatt.
- Acél szerkezetek és futóművek módosultak-e? Újra bemérés (1 db ballancier és 2 db kerék szekrény), a mért értékek nem voltak megfelelőek, emiatt a komplett kerékszekrény szétszerelése volt indokolt. Lézeres bemérés.
- Összeszerelés, üzembe helyezés, festés.

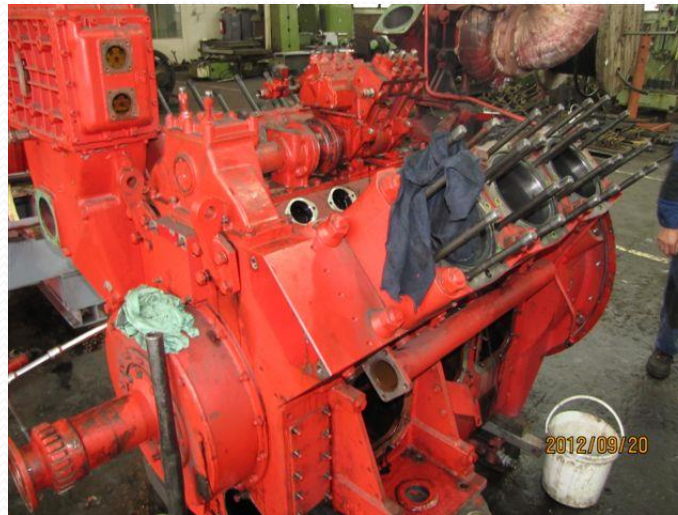
Ganz mozdony motor szerelési hiba, vállalkozói  
biztosítás: 1 kár / 5 mFt, 10% önrész.  
Szerelési felelősség (11 hónapja újították fel).

Motorból kopogás hallatszott, megbontás után jobb 3-as hajtókar kotyogott. Kiszerezéskor kiderült, a siklócsapágý kiolvadt, a hajtókar bemarta a főtengelyt.

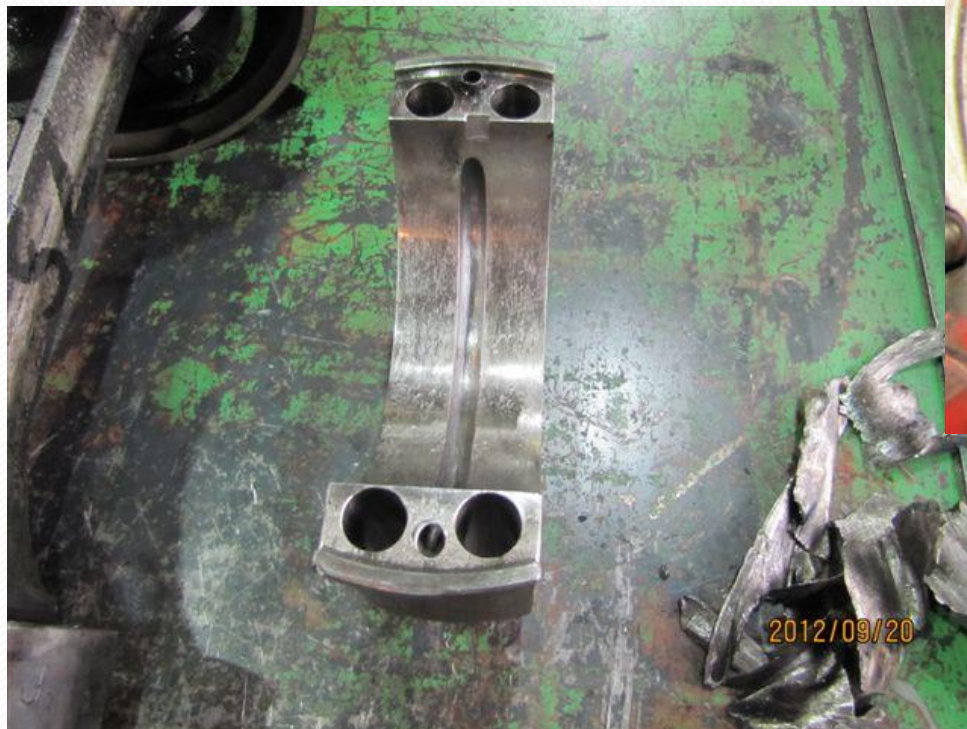
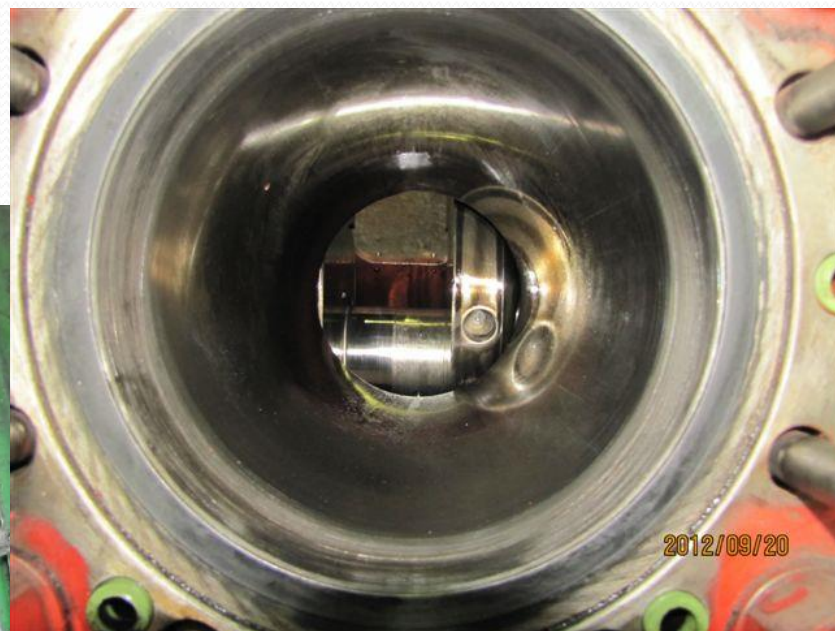
A dugattyú belül, a hajtókar tetejéről kapja a hűtést. Az utolsó hengernél ide nem jutott olaj, ezért repedt meg. Az olaj járatot visszakövetve a sonka kiegyenlítő darabja fordítva volt beszerelve így az utolsó siklócsapágy nem kapott kenést.

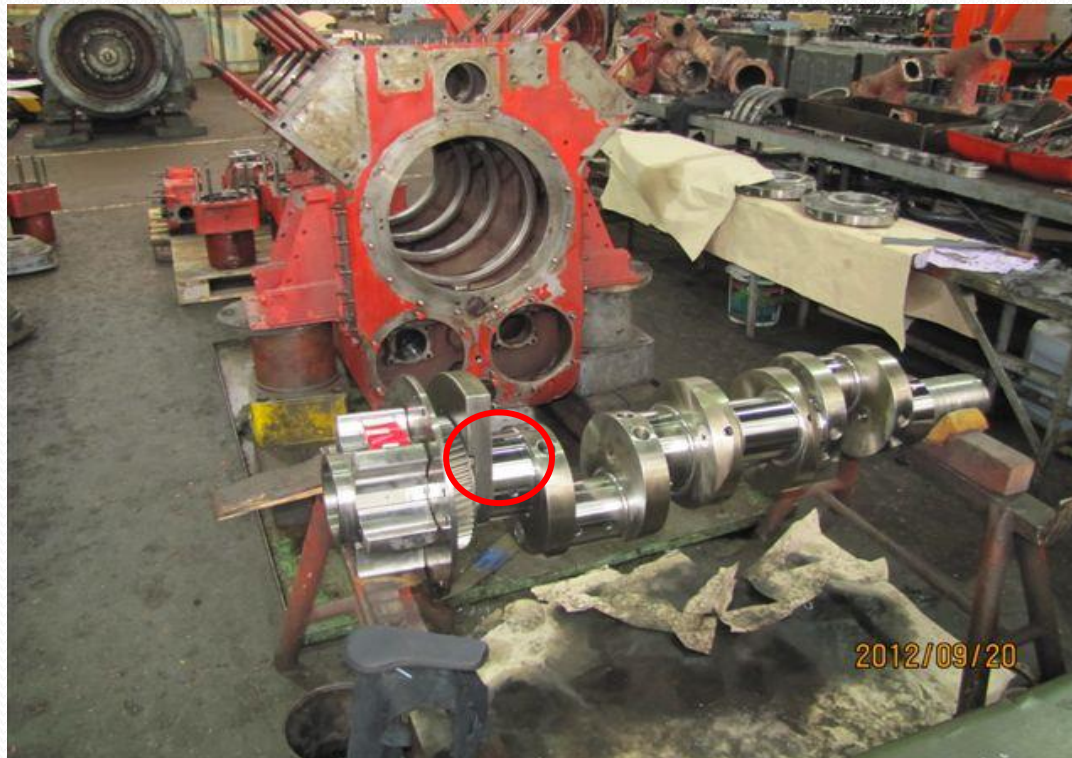
## Szerelési hiba, a kár téríthető

- A dugattyú és hajtókar 700 eFt, főtengely 7 mFt. Ganz készítette olasz öntvényből. Másik motorokon 10 év után sincs főtengely javítás.

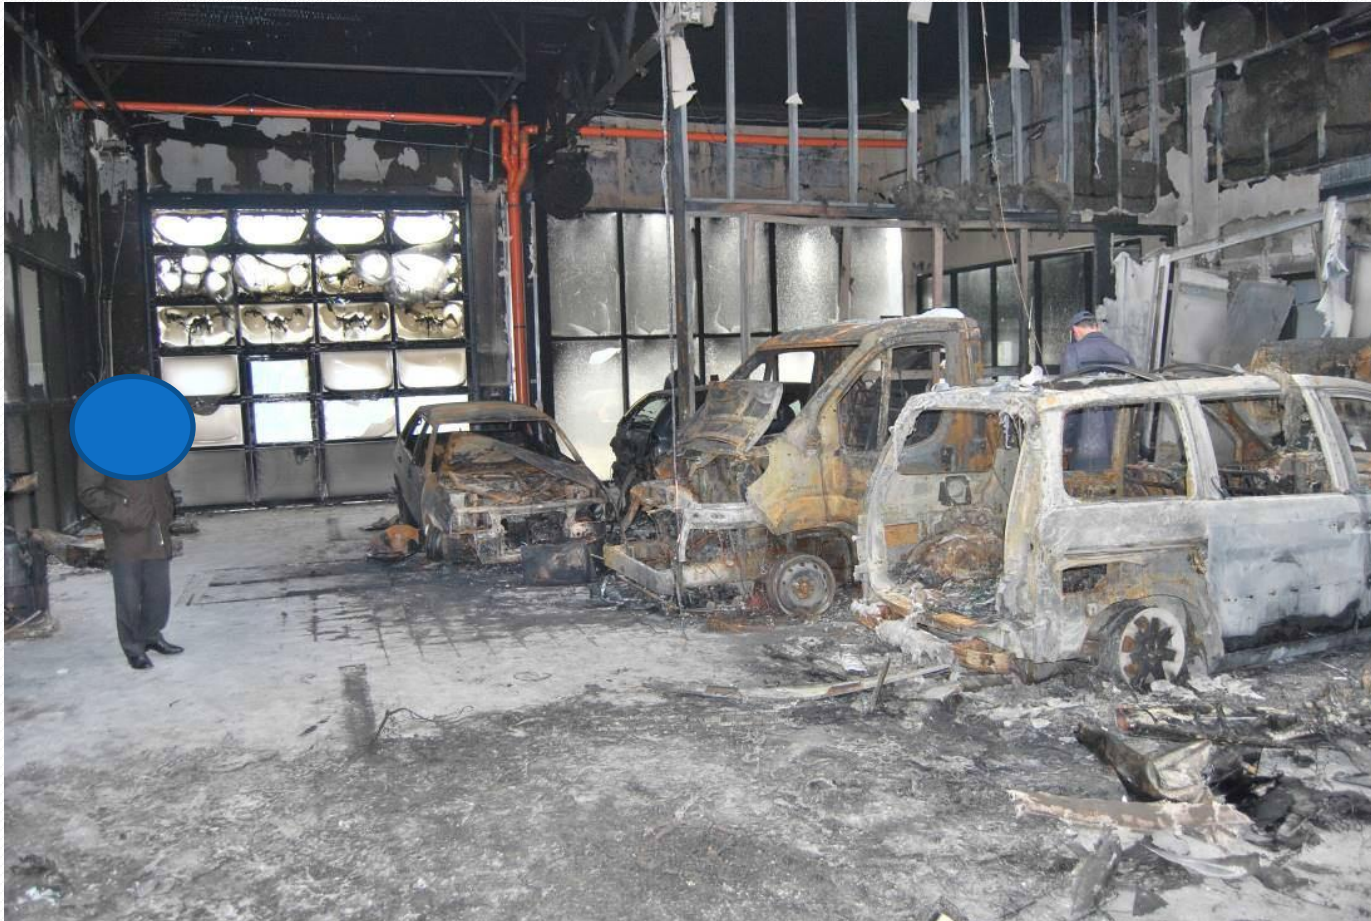
# Műhely tűz akkumulátor kémiai gyulladása miatt. (Dr. Kováts László Dezső)

Fiat Ducato, az akku nem a motortérben volt, ami tipikus hiba, hanem az utastér alatt. Az akku fedőlapja a törmelék alatt volt fellelhető, égési gócpont.

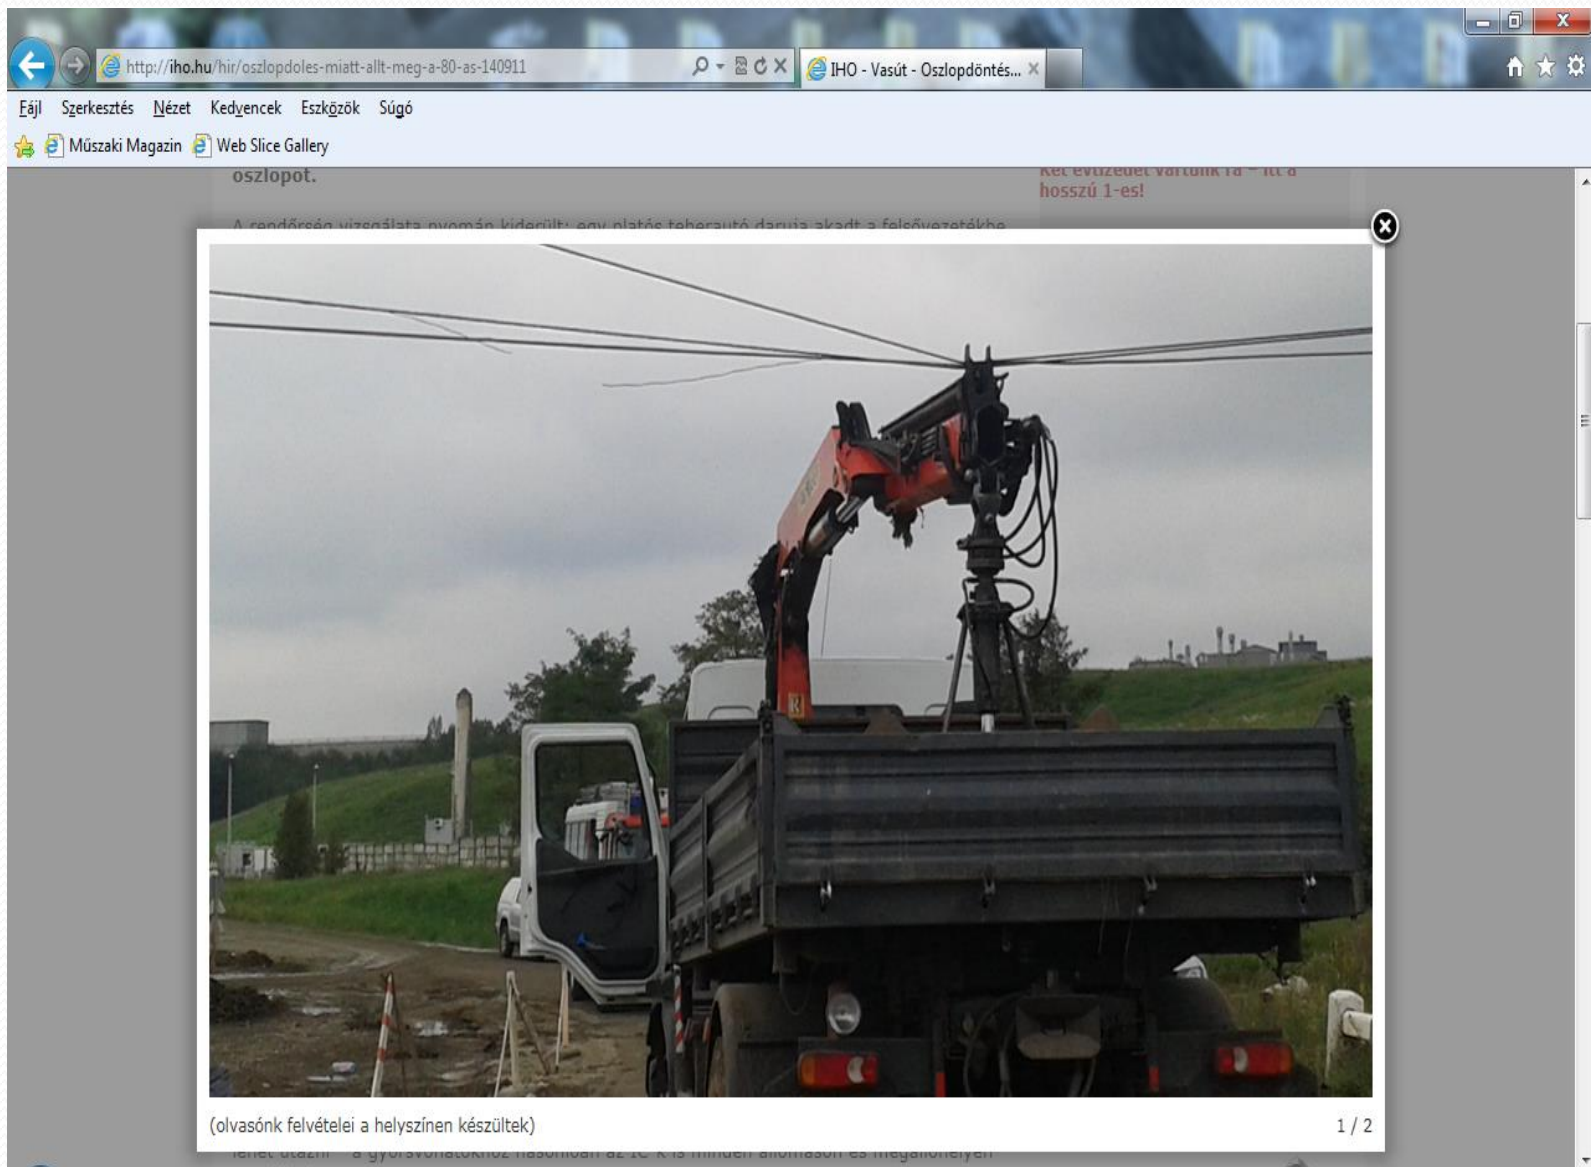
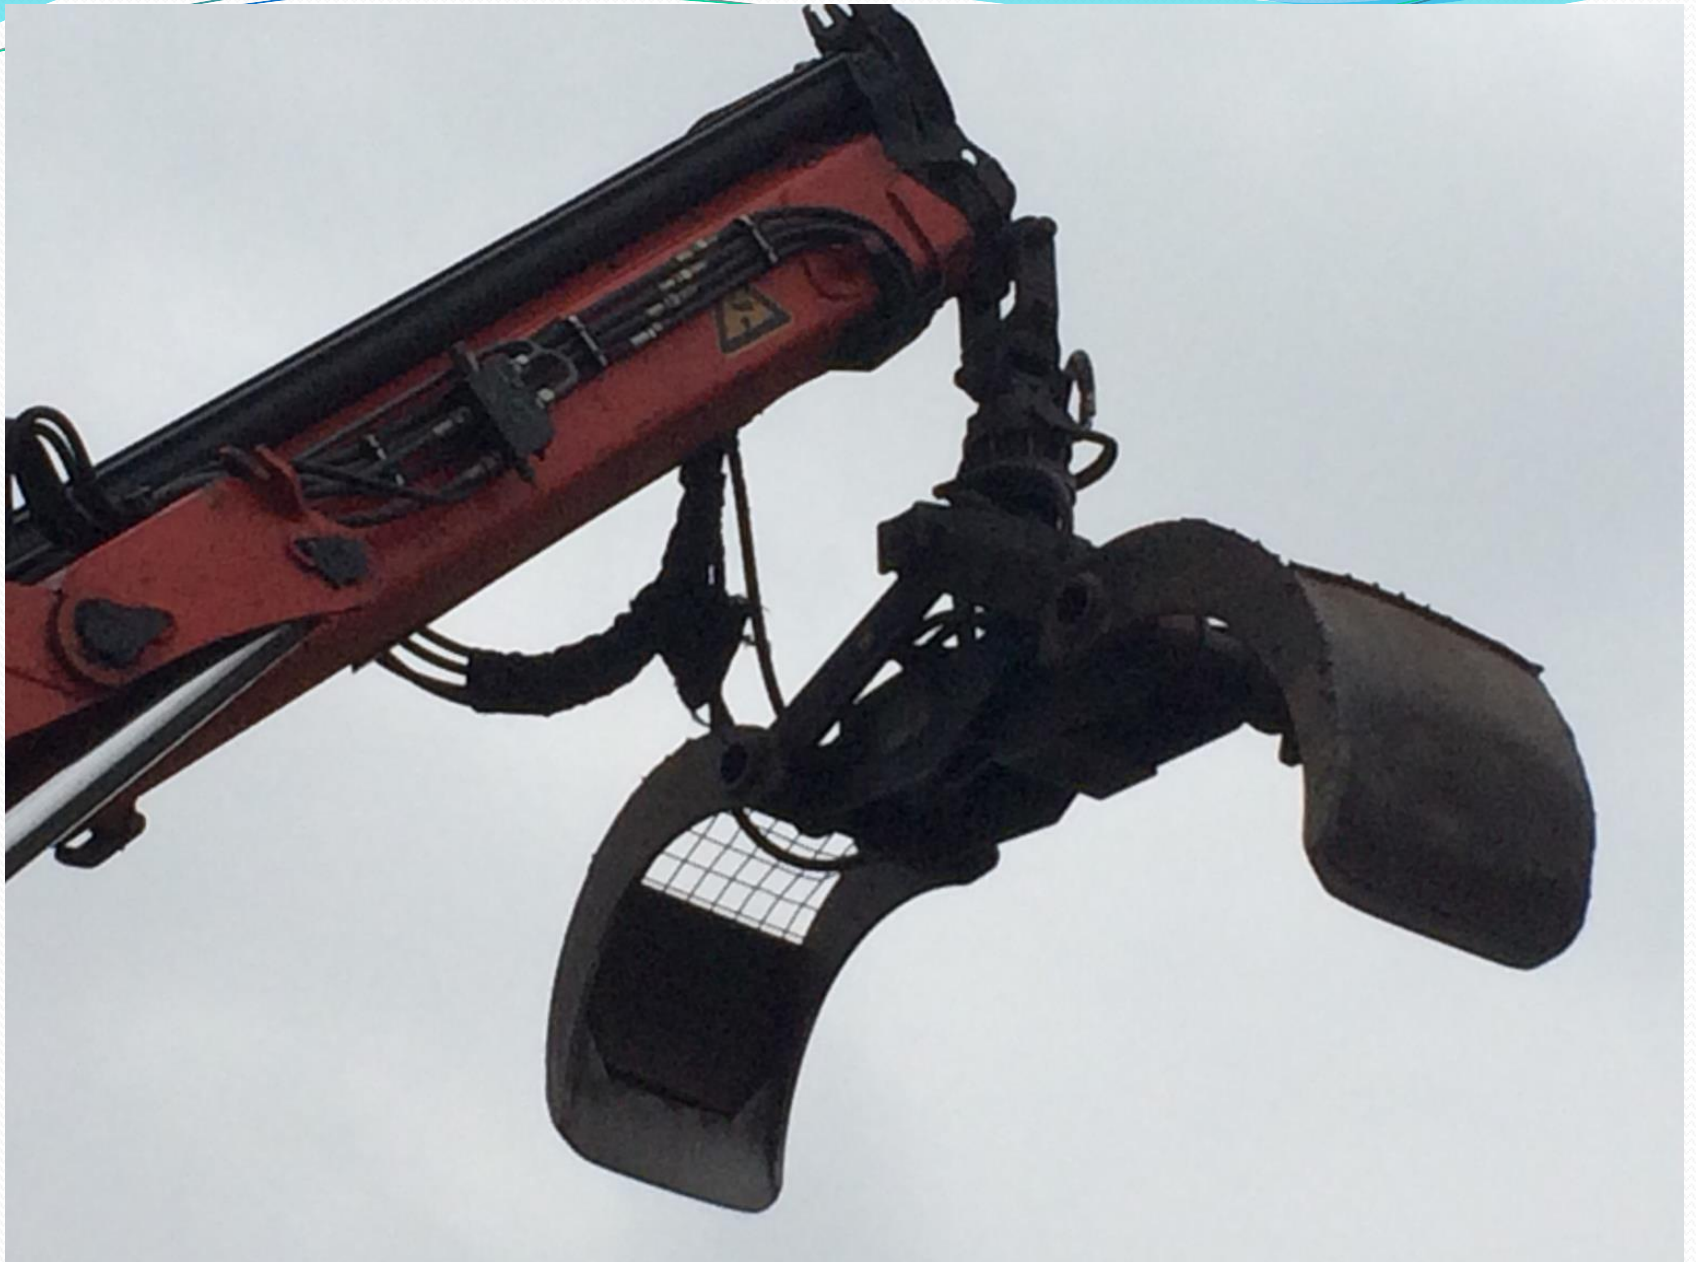
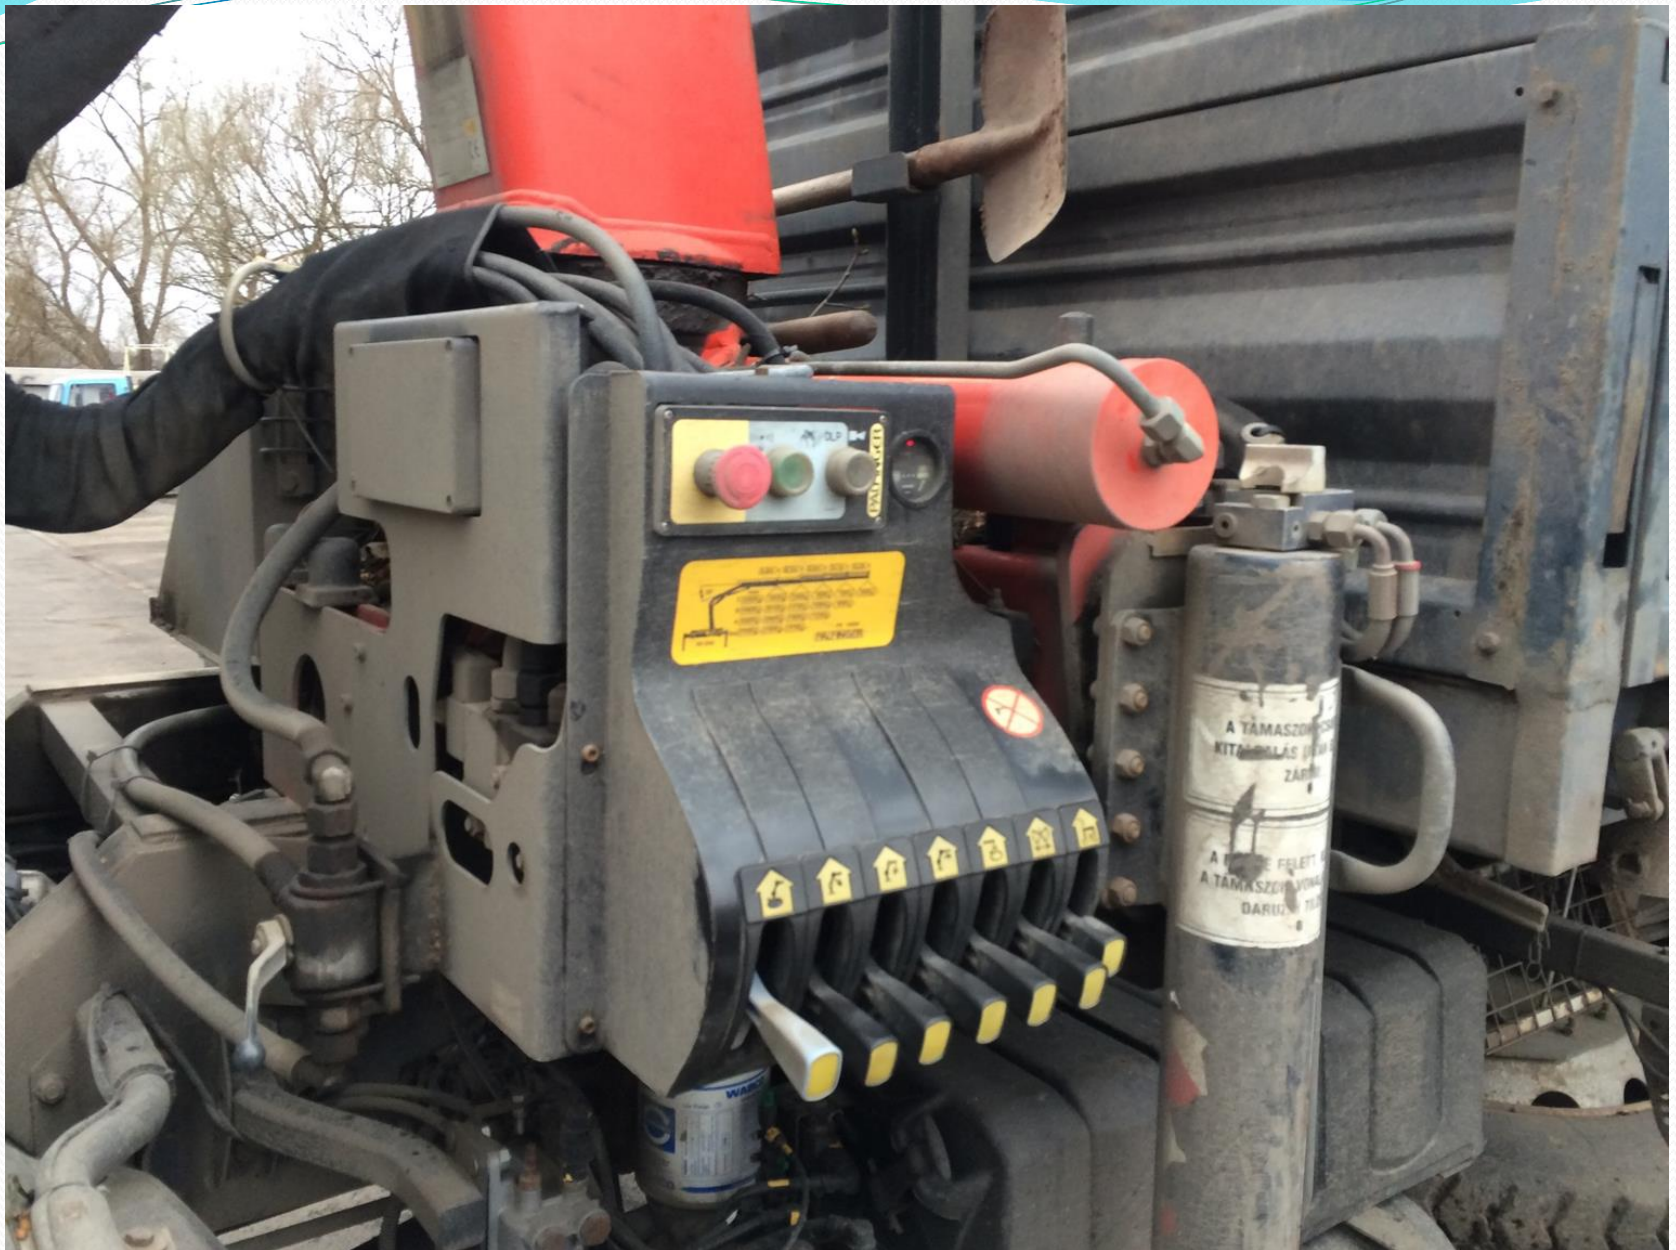
# Önrakodós billenő platós miatt 3 napig állt a vasúti forgalom

## Kárigény 10 mFt. A kár megelőzhető lett volna műszaki megoldással, mely nem engedi elindulni.

- A gépkocsi egy multi funkciós Renault teherautó, mely saját magát tudja megrakni. A szerencsétlen technikai megoldások miatt ez a baleset dekódolva volt. A kanál miatt a daru nem hajtogatható a fülke mögé. A billentéshez a fotón látható magasságig fel kell emelni. A daru vezérlő karjai szabályosan a fülke mögött vannak elhelyezve. Sajnálatos módon a billentéshez nem kell kitalpalni csak felemelni a daru gémet ezért a gépkocsivezető felemelés után beszáll a fülkébe mert a kormánytól jobbra van a billentő karja. Amikor visszaengedi a platót, ha nem figyel, el tud indulni a felemelt daru gémmel.

- A daru sajnos minden úrszelvéynél magasabb. Ráadásul a kanál fölött jól látszik egy három ágú köröm, ami beleakadt a vezetékekbe.
- A gépkocsi vezető már nem dolgozik, sőt a munkavezető sem dolgozik már a cégnél. A mostani gépkezelő elmondta, hogy sokszor utasítják telefonon őket. Ha billentés közben telefonált a vezető, könnyen előfordulhatott ez az eset.

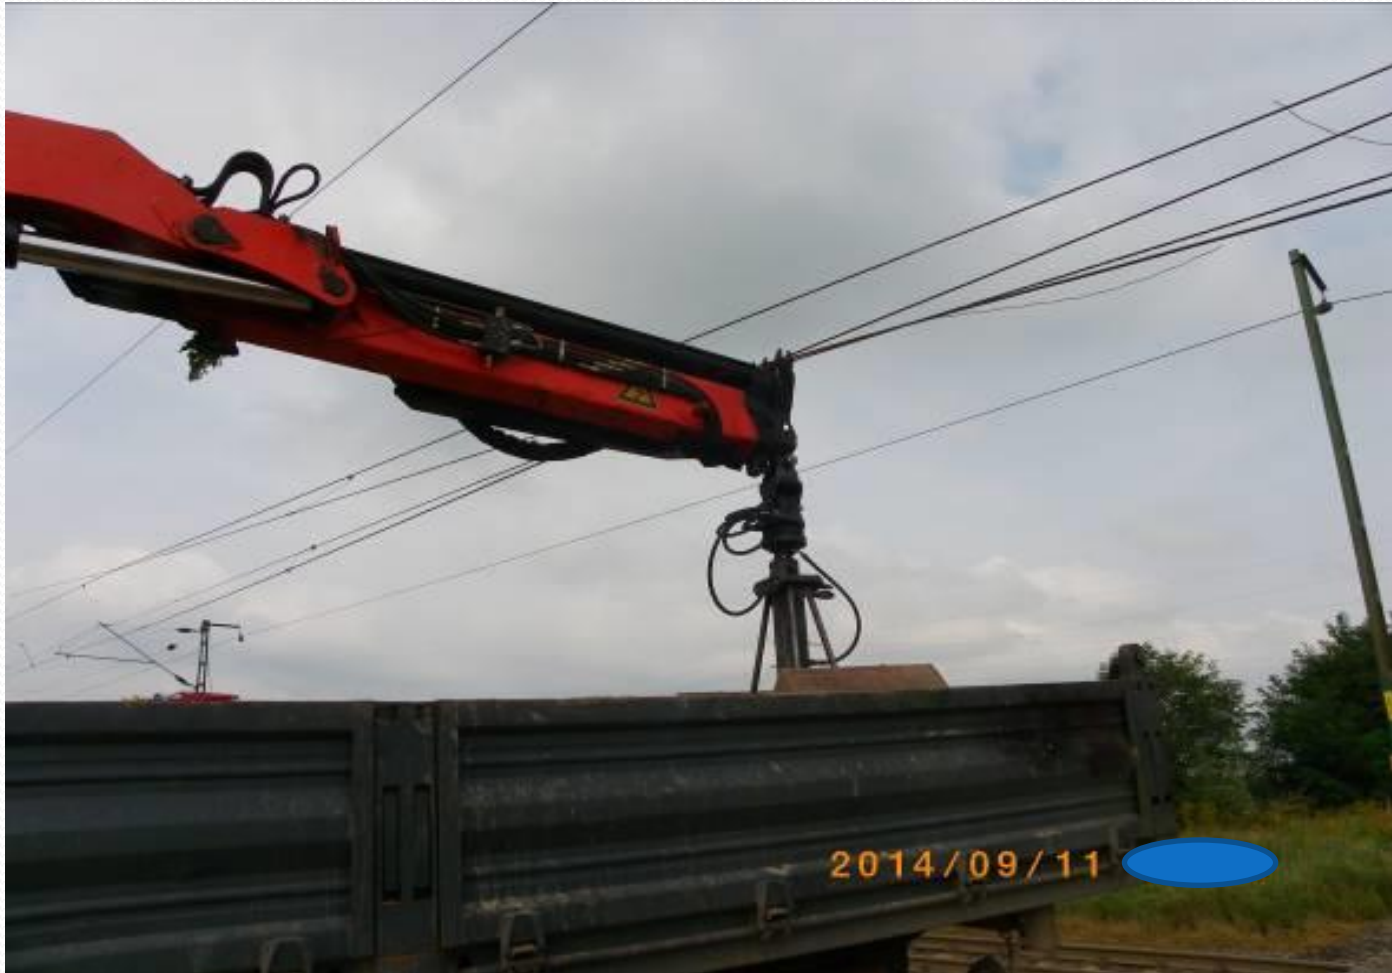
A gépkocsi vezető körüli fémszerkezet feszültség alatt van.

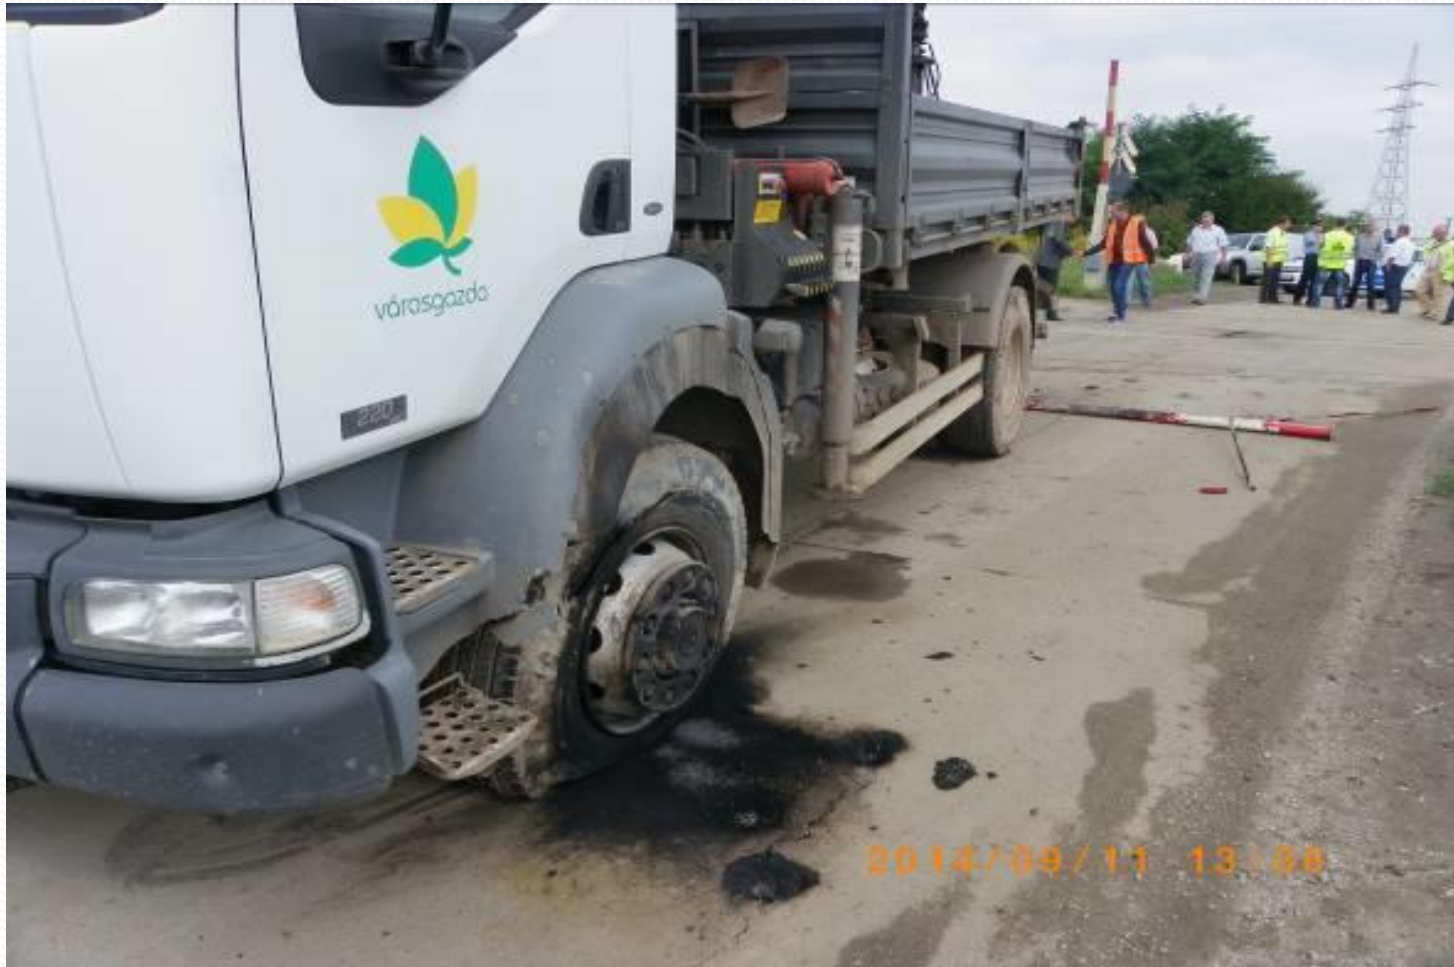
Az áramot a rendszer megpróbálja többször vissza kapcsolni.

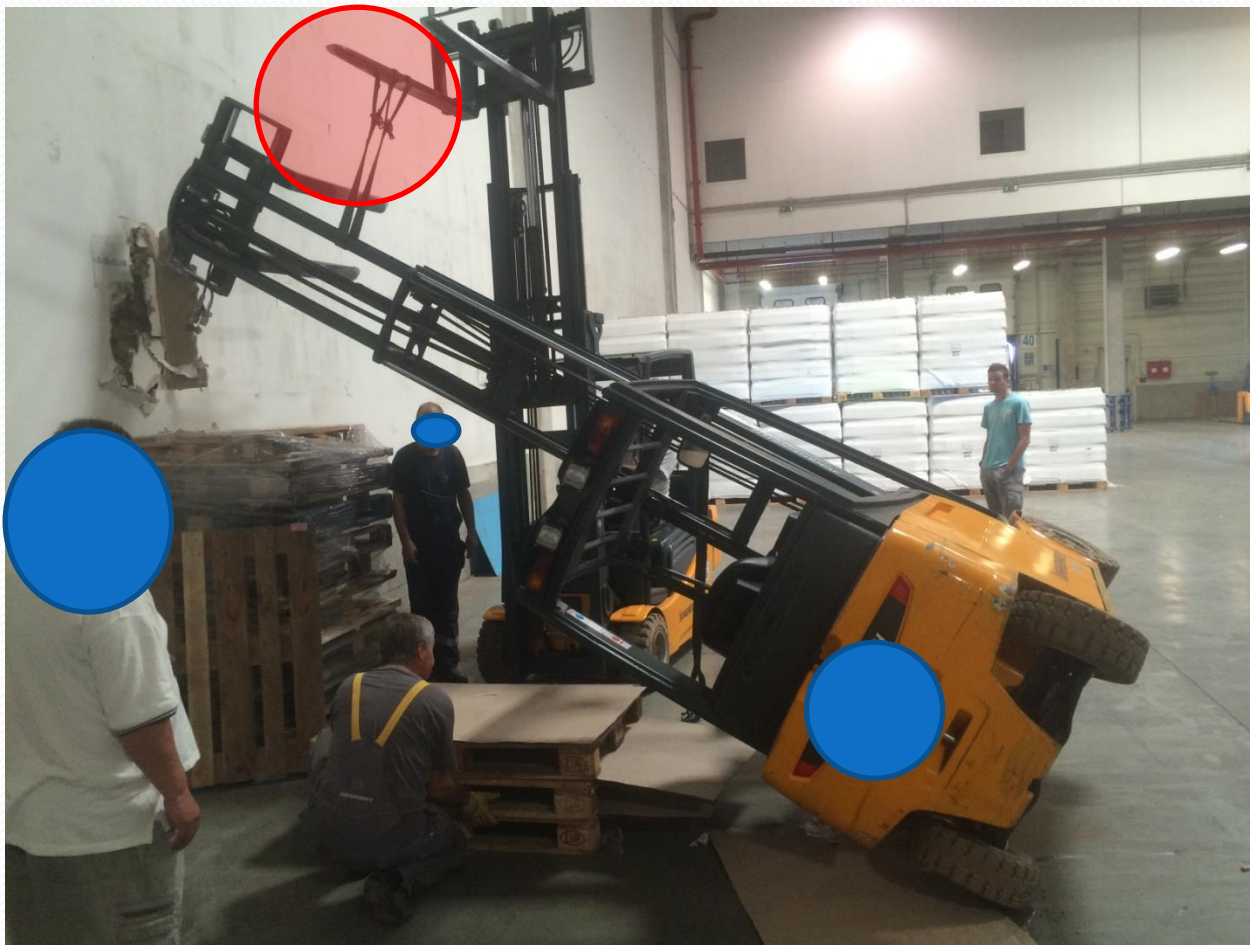
# Targonca borulás tanulságai

- Kezelői felelősség:
  - felemelt villával közlekedett,
  - kiugrott a gépből,
  - megpróbálta visszalökni, megtartani a gépet.
- Baleset után a biztonsági berendezések állapotát jegyzőkönyveztük.
- Vizsgáztatás:
  - a gép geometriáját ellenőrizni kellett,
  - minden biztonsági berendezést ellenőrizni kellett.
