# OREMBIK Konferencia

## Gyula 2016

Kis figyelmetlenség, nagy kár.  
Felelősség a munkában és lehetőség a  
bekövetkezett kár esetén az anyagi felelősség  
csökkentésére.

Büki Gábor  
MMK Gd-36 emelőgép szakértő  
+36 30 4322277  
gabor.buki@allianz.hu

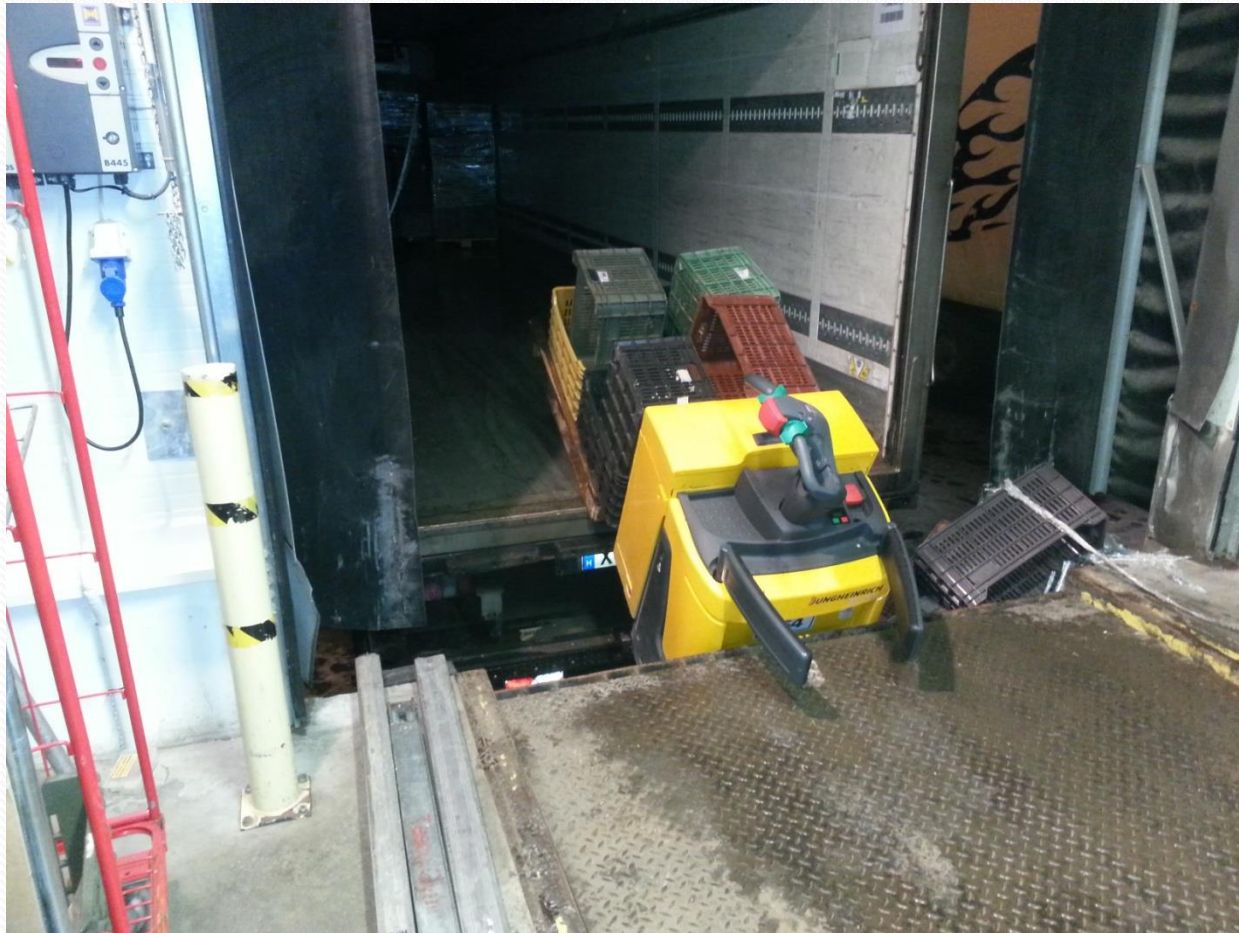
# Targonca beesés rámpáról, biztonsági előírások súlyos megszegése

Hajnalban egy biztonsági őr úgy állított le egy kamiont a rámpáról, hogy a rakodás még nem fejeződött be. A raktárba a leállás pillanatában hajtott be az egyik raktári dolgozó, aki a platformos békával együtt beékelődött a kamion és a rámpa közé.

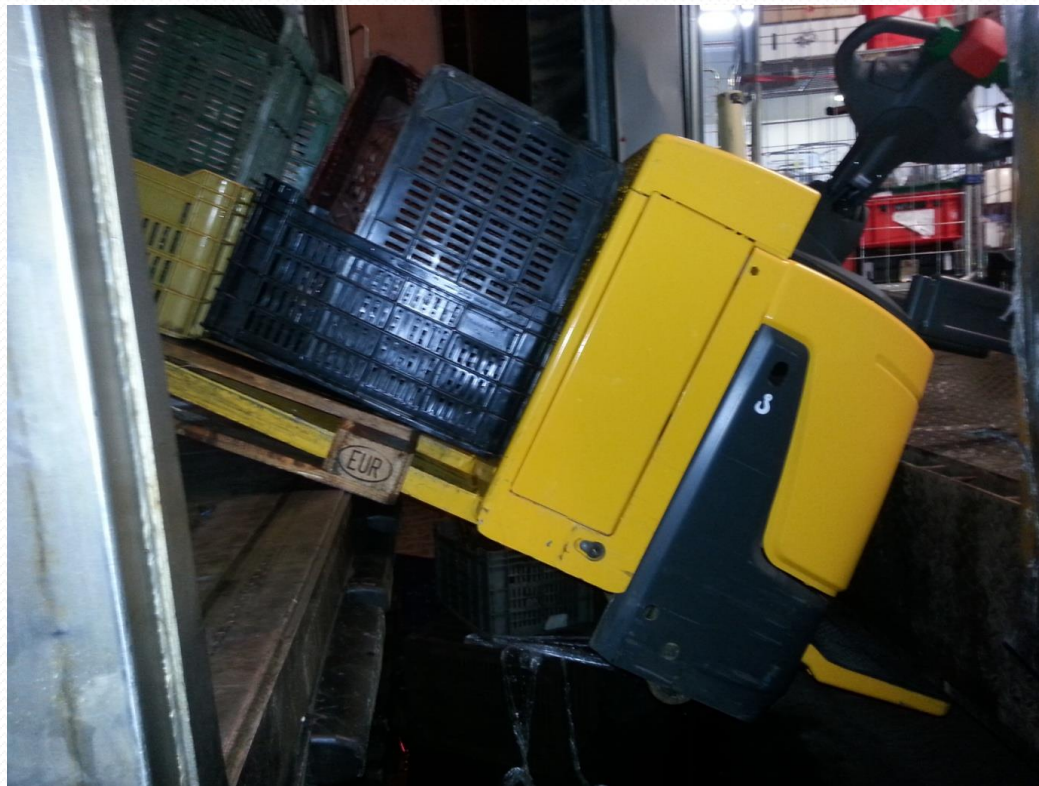
- Biztonsági előírás, hogy a kamion kulcsát le kell adni a portán.
- A raktáros lába a rámpa illetve a platformos gép közé szorult, ezért mentőt hívtak.
- A dolgozónak egy boka törése lett.

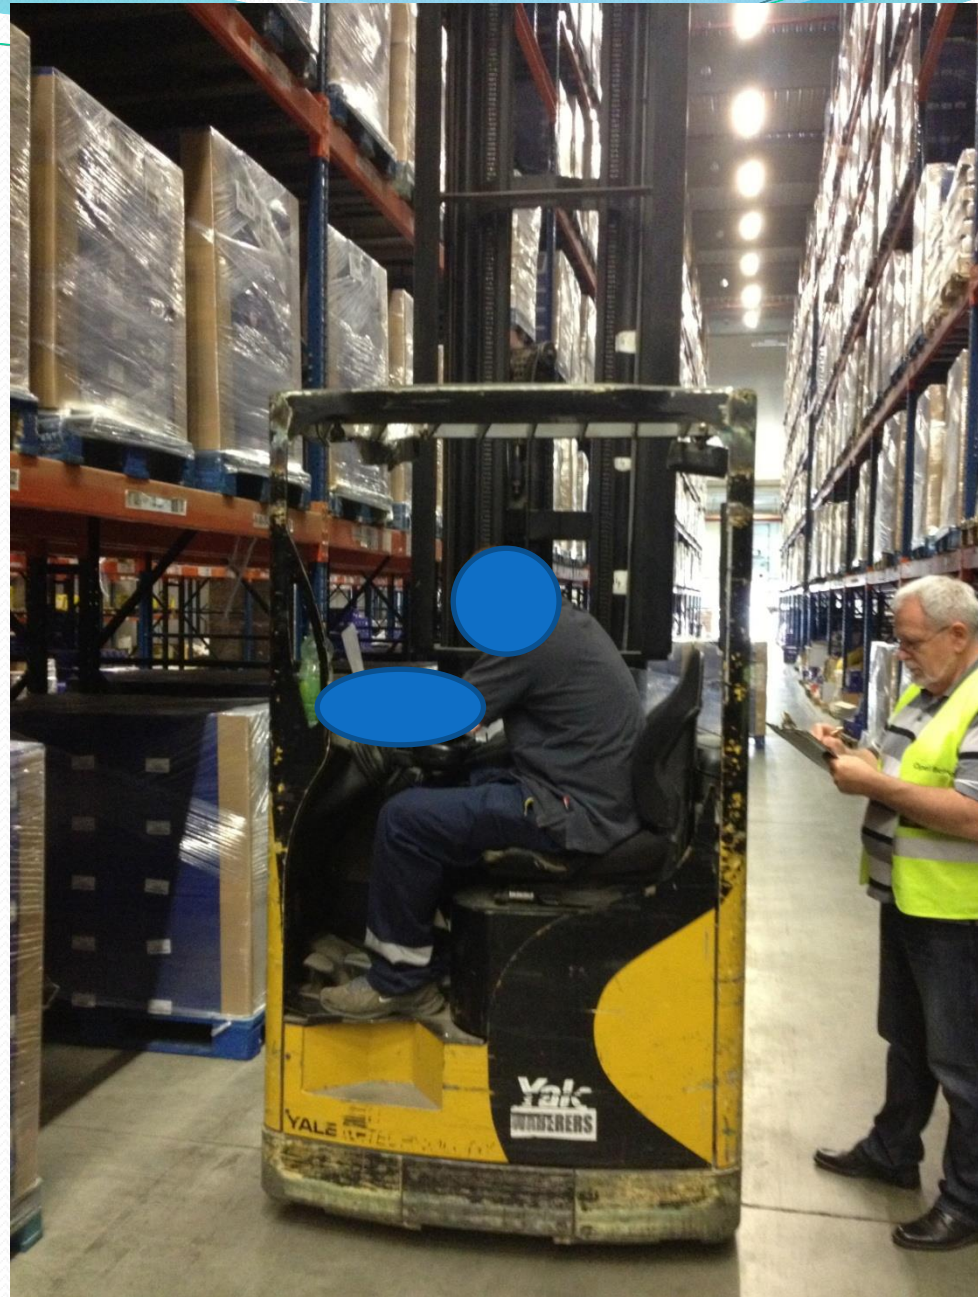
MR 20W  
Halál a gépen  
A képen a gép  
vizsgálata.

- A gépkezelő rosszul lett és kiesett. Utólag a boncolás megállapította, hogy még élt amikor kiesett, ezért indult munkavédelmi vizsgálat. Így merült fel a biztonsági öv kérdése.
- Széles körben körbejártuk a Yale típusú toló oszlopos targonca biztonsági övvel való ellátottságát.
- A targonca csatolt kezelési útmutatójának 45. oldalán jelzi azt, hogy az új targoncák nincsenek felszerelve biztonsági övvel, azokat külön lehet megrendelni.
- A korábbi években elvégzett kockázatelemzések alapján megállapítható volt, hogy a toló oszlopos targonca kialakításánál és a munkakörnyezeti igényéből adódóan olyan körülmények között végzi munkáját, hogy nem valószínűsíthető a targonca borulása. Mivel a borulásos baleset veszélyének valószínűsége elhanyagolható, ezért a Kft nem rendelte meg a targonca kiegészítő felszereléseként a biztonsági övet.

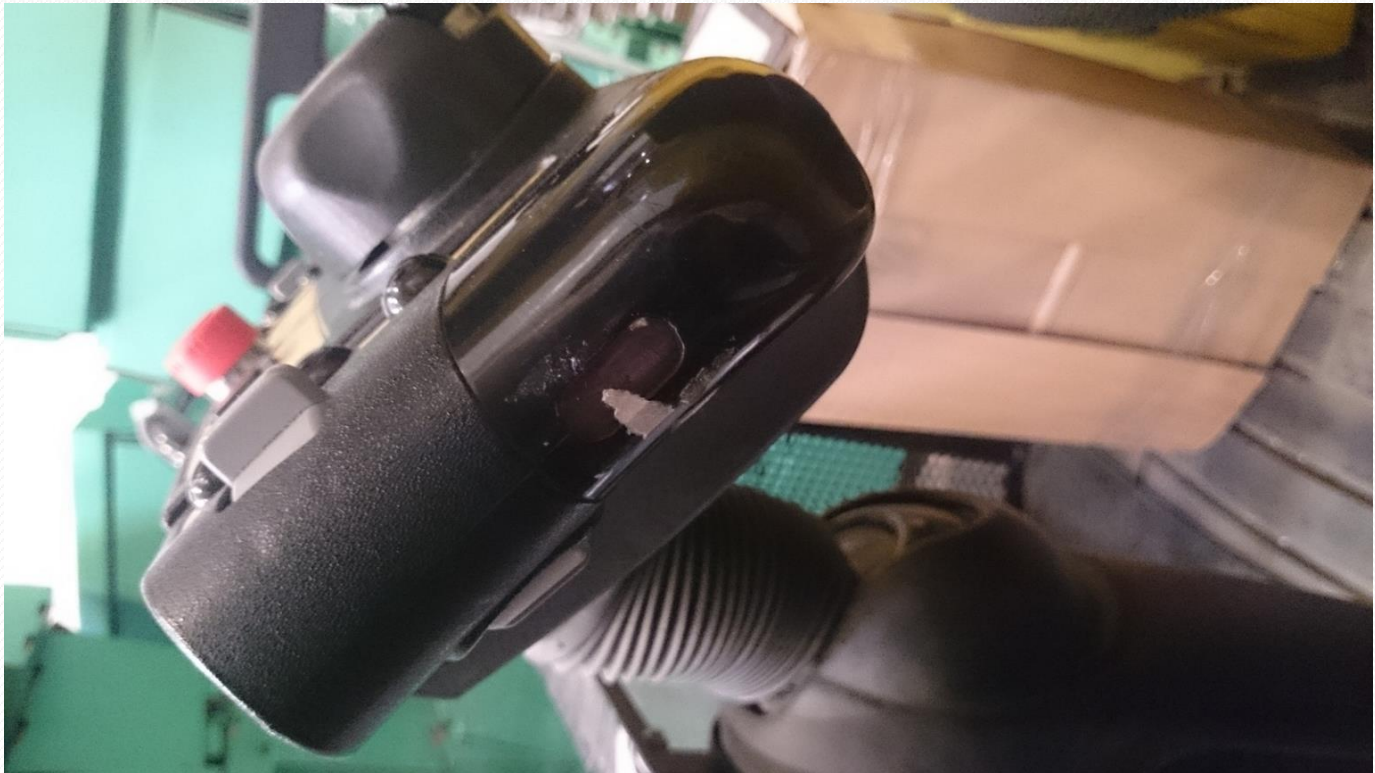
## Yale MTC 15, szűk folyosós

Először csak kis hiba, leragasztották a szenzort, hogy ne kelljen két kézzel fogni. Másodszor, a füstkötély falba kötött ki a platform.

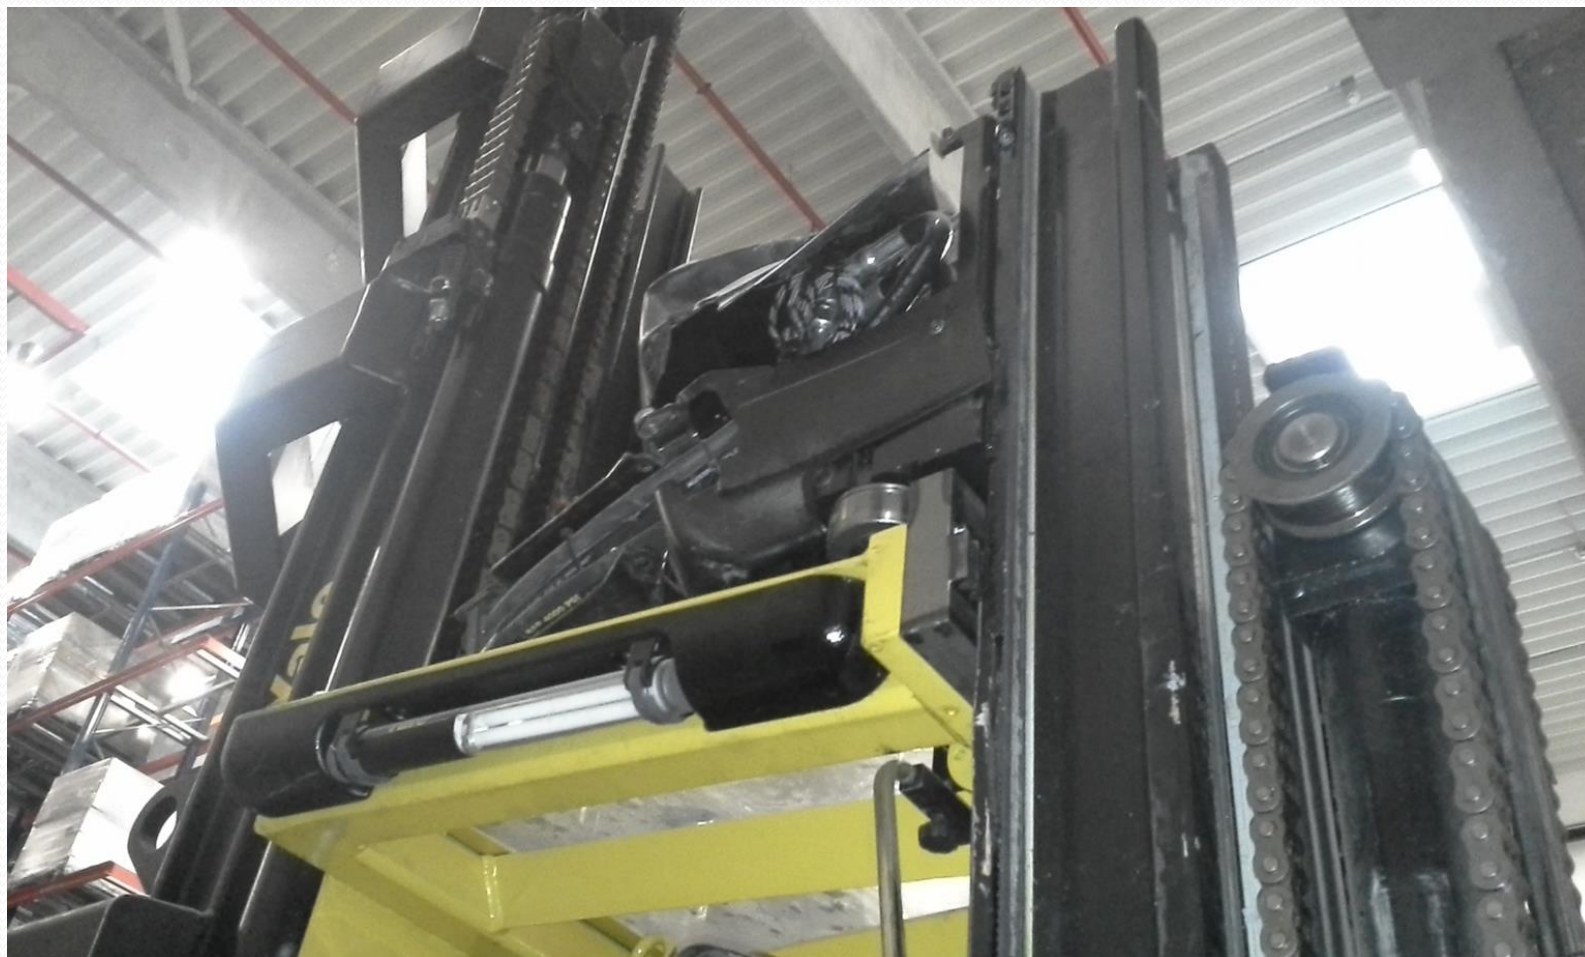
A gép hidraulika egységét sikerült a füstkötény falba  
tömöríteni.

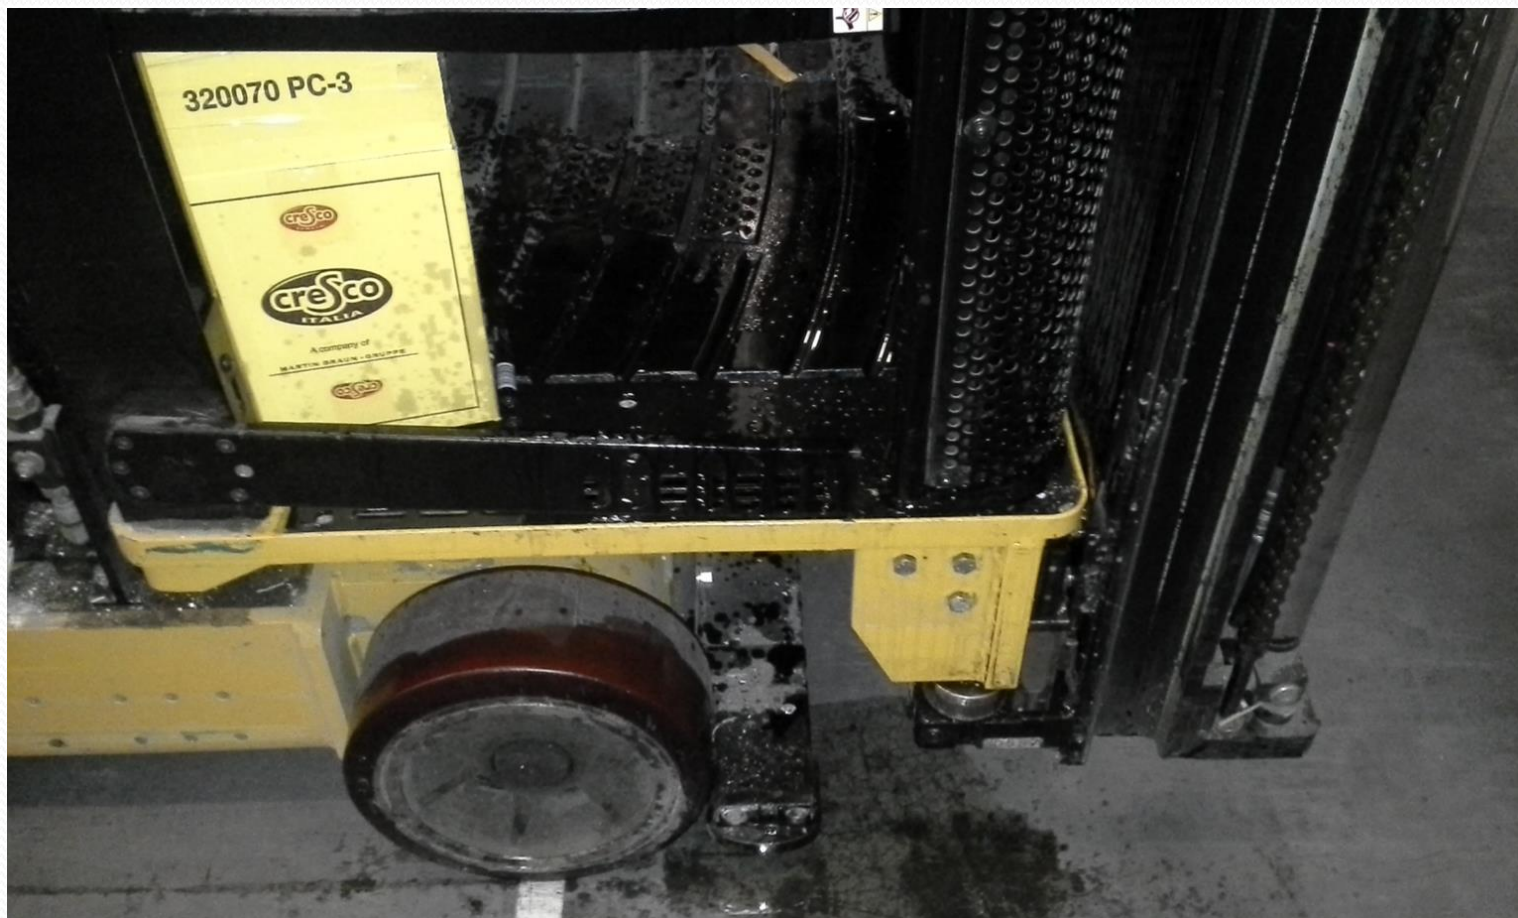
Az eredmény: a gépen végig ömlött olaj.
