# **ÖSSZEFOGLALÓ JELENTÉS**

**az Emelőgépek üzemeltetésének munkabiztonsági  
célvizsgálatáról**

**(2013. augusztus 01. - szeptember 30.)**

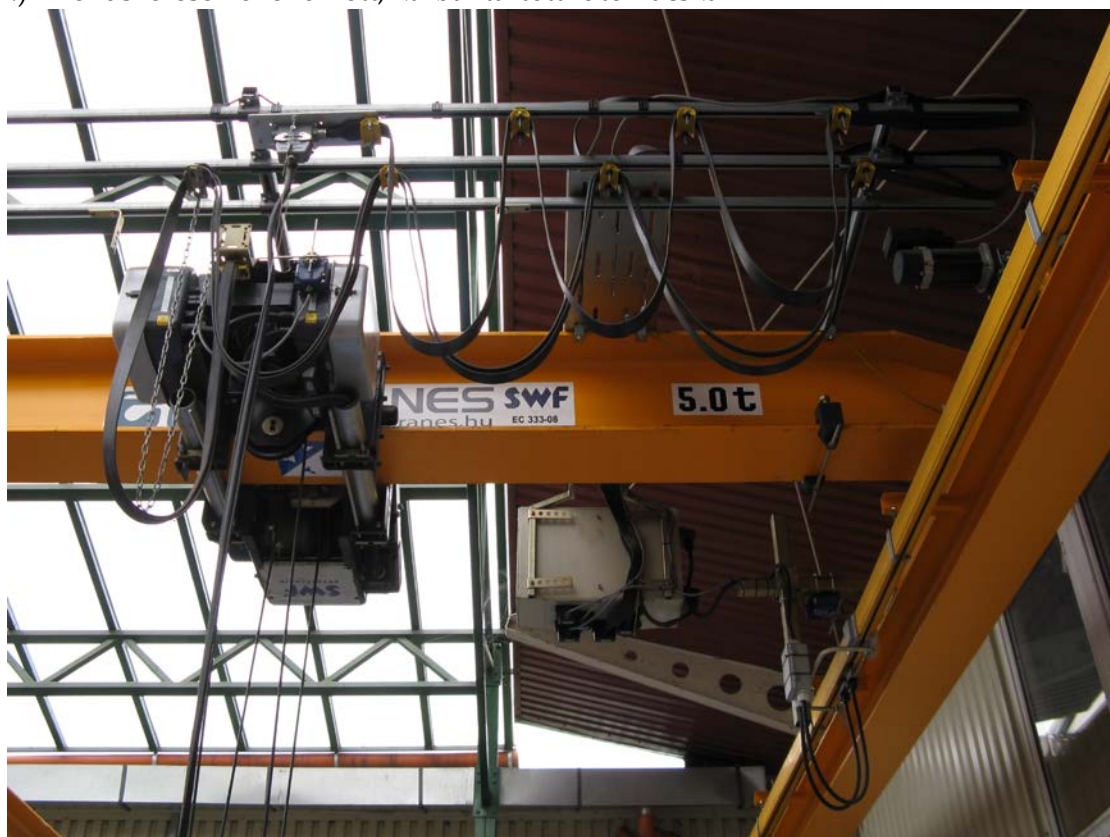
#### 4.) Rendszeresen ellenőrzött, karbantartott futómacska

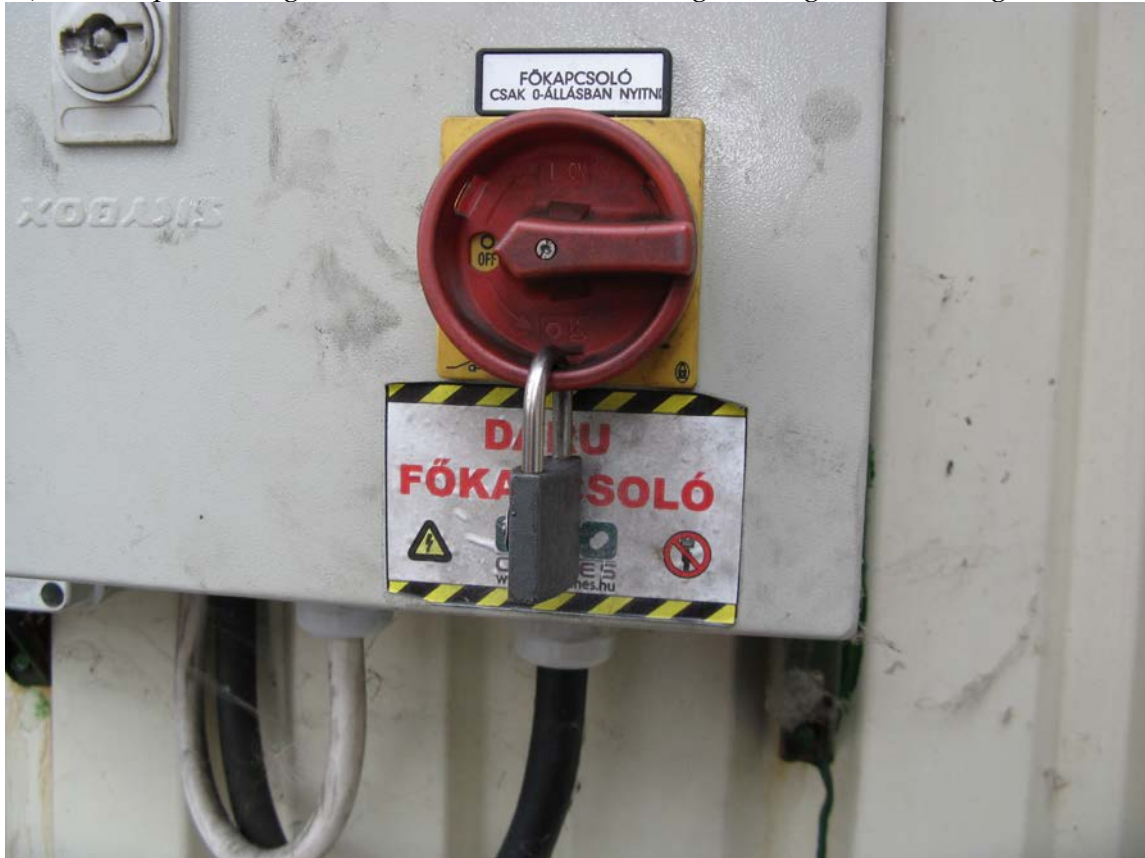
5.) A főkapcsoló megfelelően feliratozott, zárhatósága és megközelíthetősége biztosított

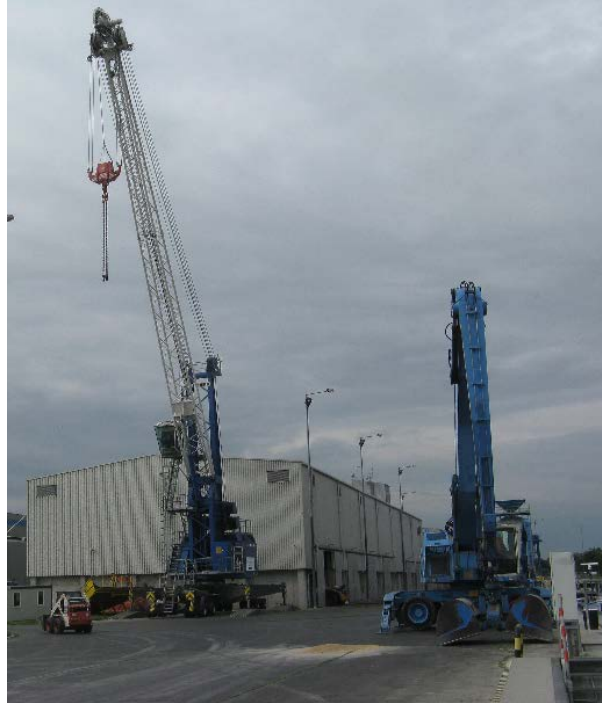
- 7.) A kikötői forgó mobildaru szerkezeti és fővizsgálatait, munkavédelmi üzembe helyezését, az előírtak szerint végezték el. A darukezelő érvényes orvosi alkalmassági véleménnyel, és kezelői jogosultsággal rendelkezett. A daru jó műszaki és biztonsági állapotban volt. Az előírt egyéni védőeszközöket a munkavállalók munkavégzésük során használták.

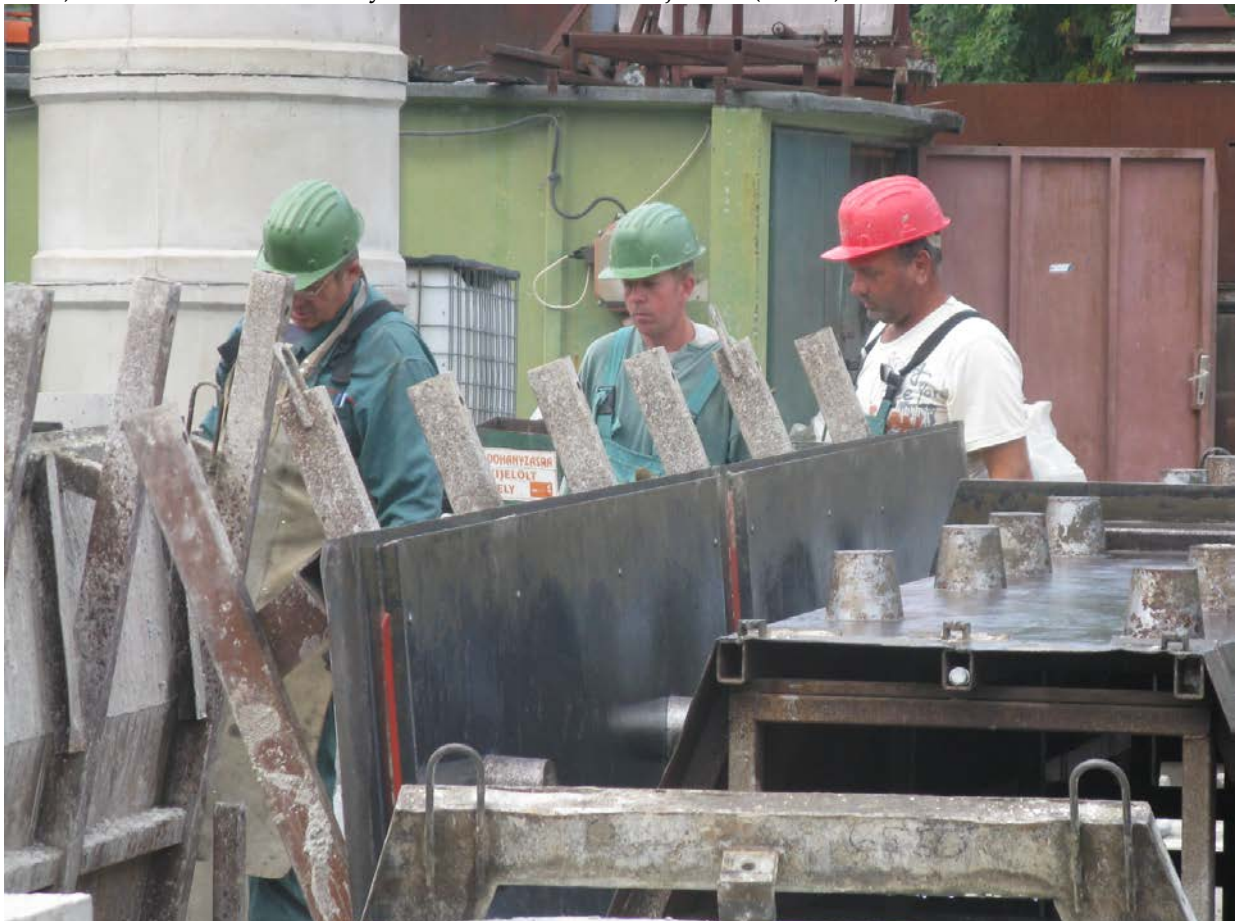
- 8.) A daruzásnál az irányítót eltérő színű sisak jelölte (vörös)

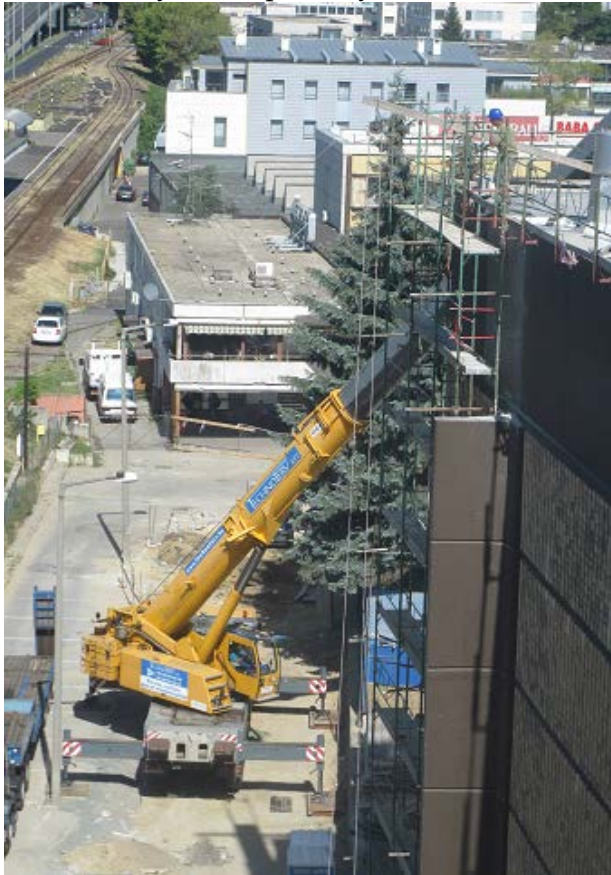
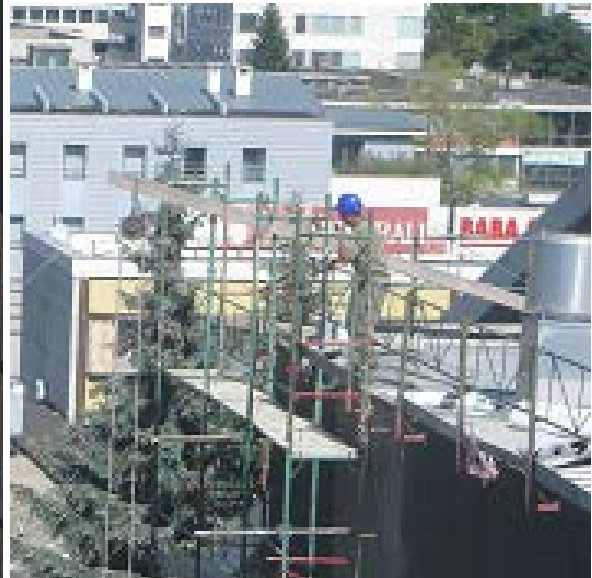
- 9.) Autódaru kezelője és az irányító között a kommunikációs (rádió) kapcsolat biztosított (irányító az építmény tetőszerkezetén)

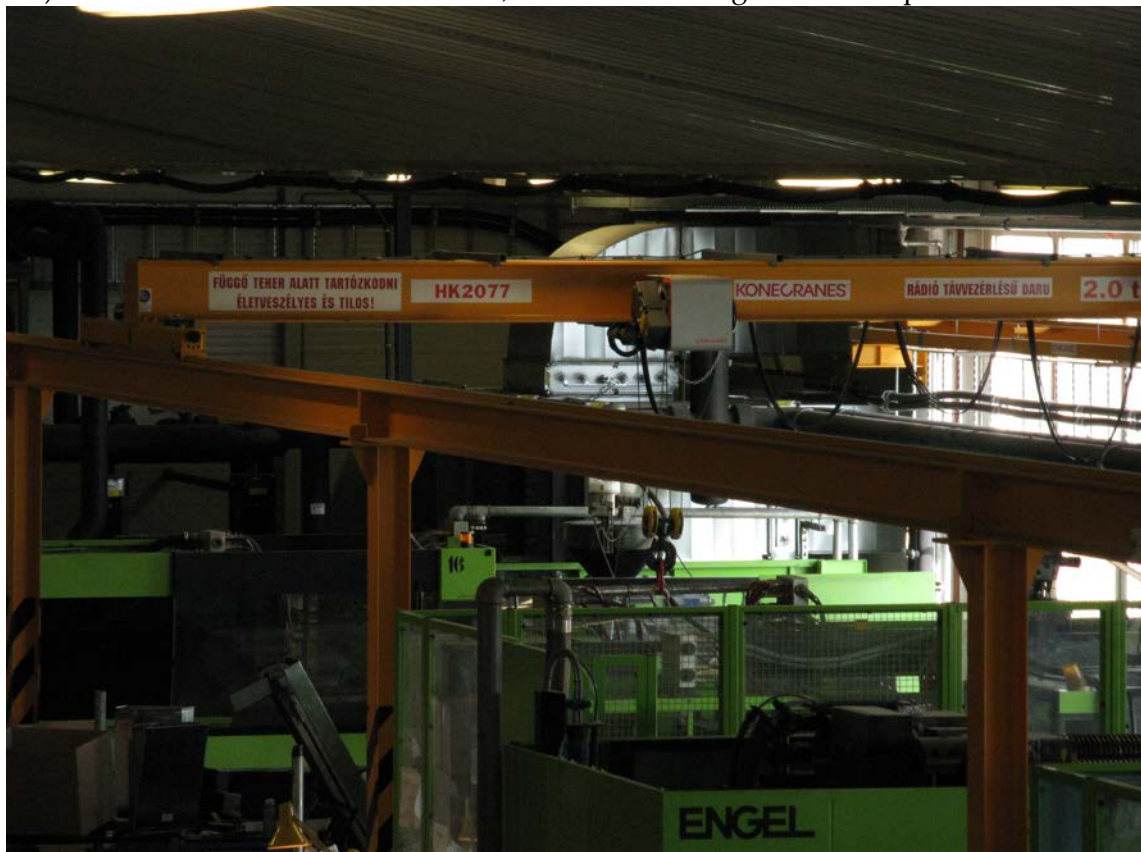
- 10.) Tervdokumentációval rendelkező, előírásoknak megfelelően telepített híddaru

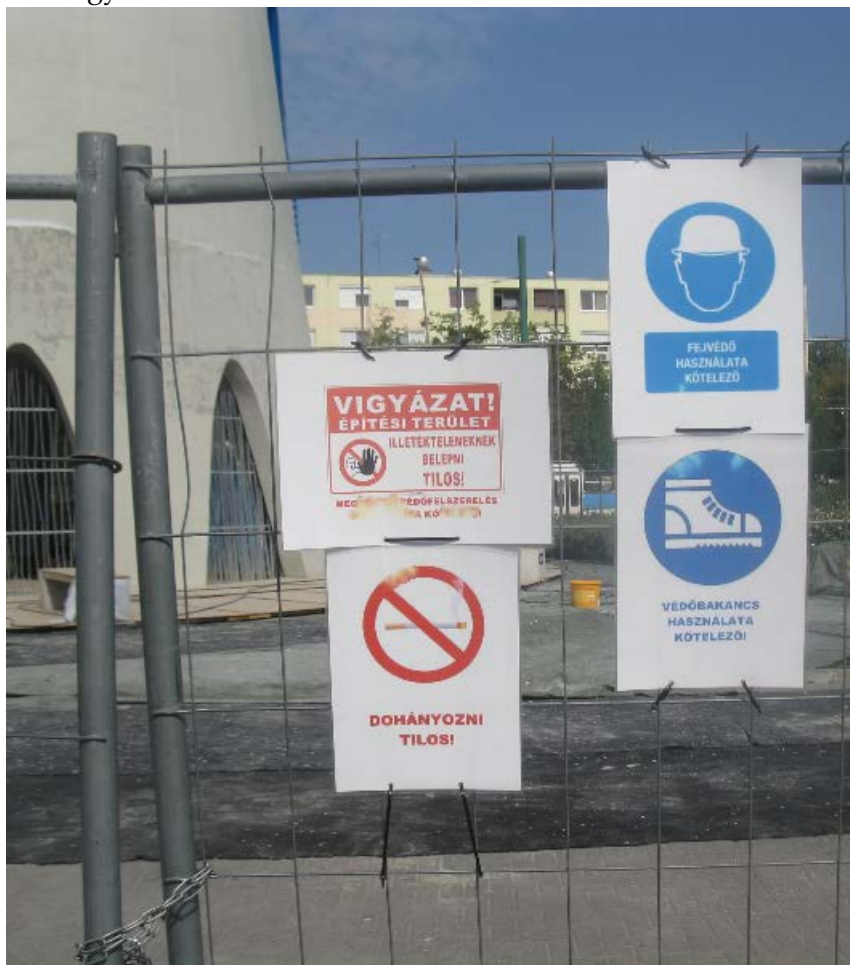
- 11.) Gondosan lehatárolt a daruzott munkaterület, az előírt egyéni védőeszközökre felhívták a figyelmet

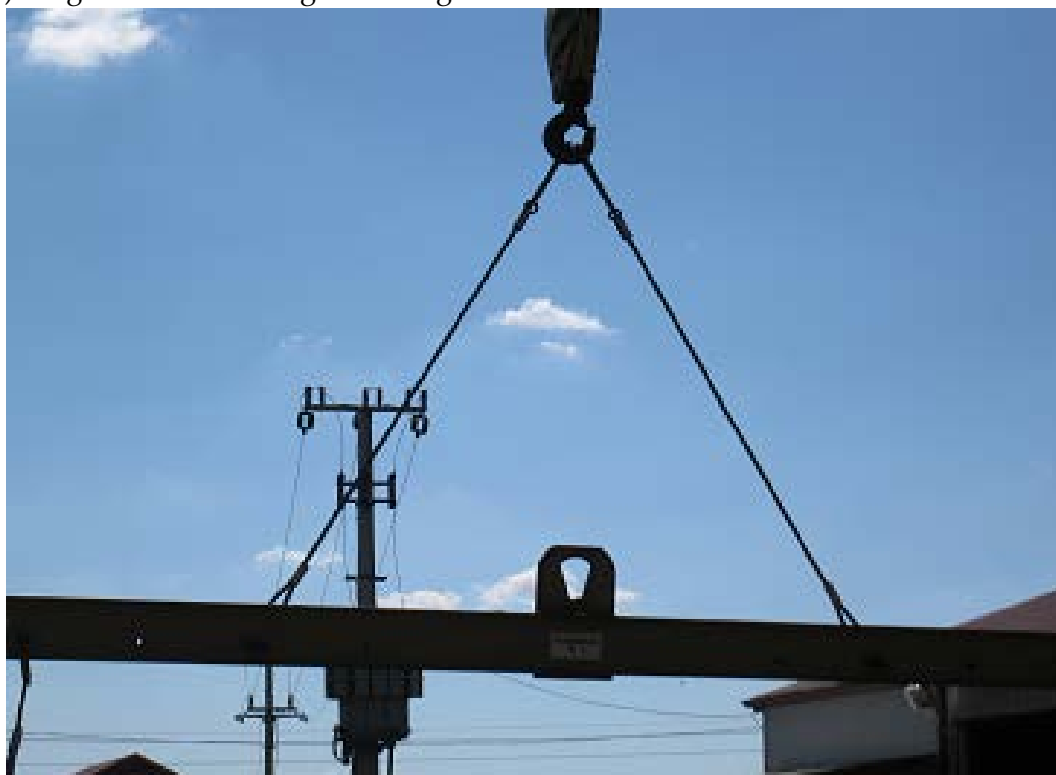
- 12.) Megfelelő emelőhorog és emelőgerenda

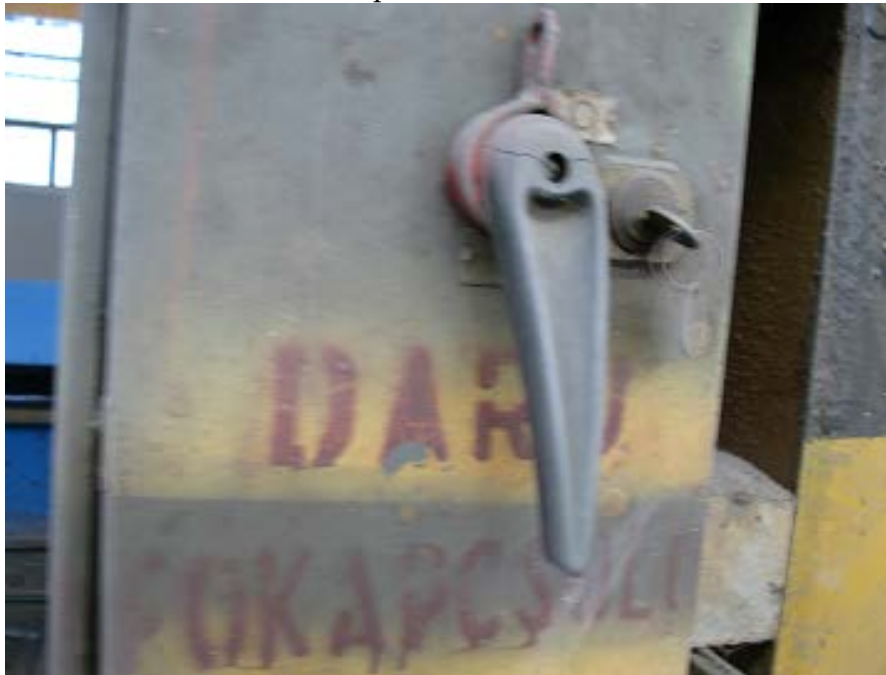
13.) Megfelelően kialakított daru főkapcsoló

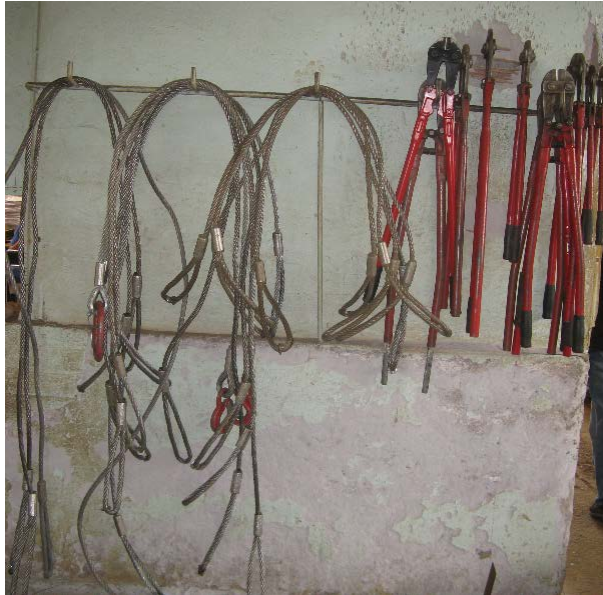
15.) A teherfelvevő eszközök azonosításra alkalmas jelöléssel ellátva, előírásoknak megfelelően tárolva

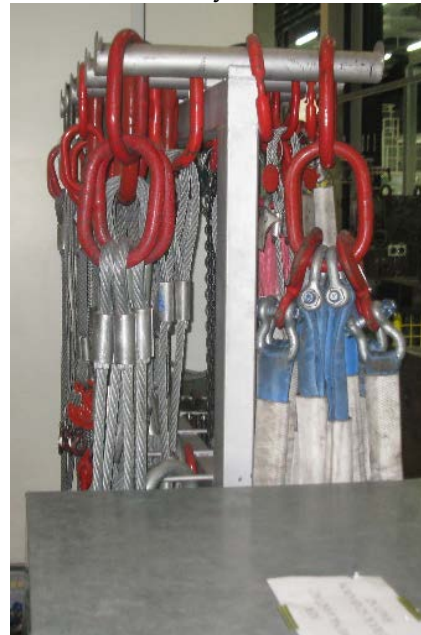
16.) A teherfelvevő eszközök azonosításra alkalmas jelöléssel ellátva, állványokon tárolva

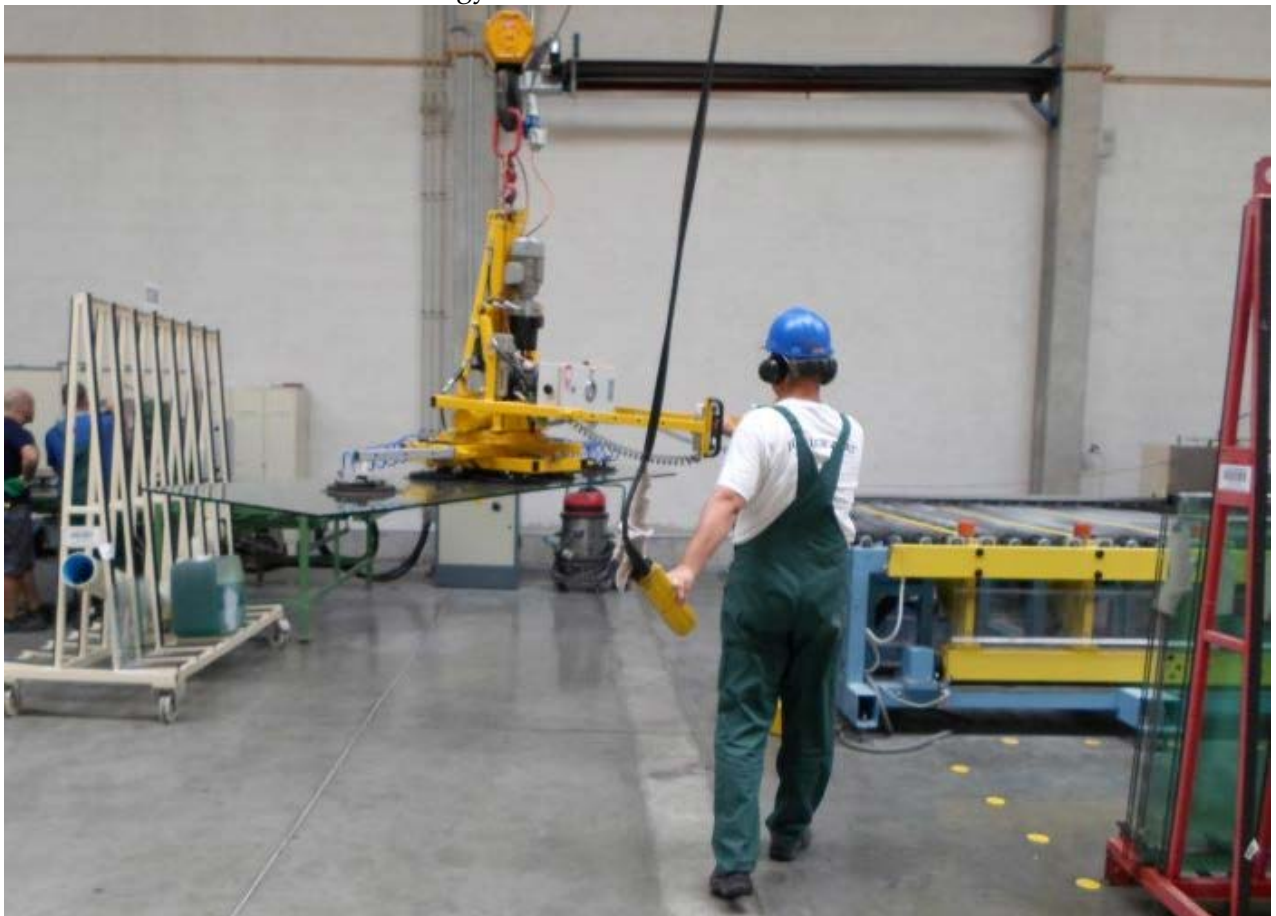
17.) Földről vezérelt, vákuumos üvegmegfogó kiváló műszaki állapotban, az egyéni védőeszközök használata figyelemreméltó

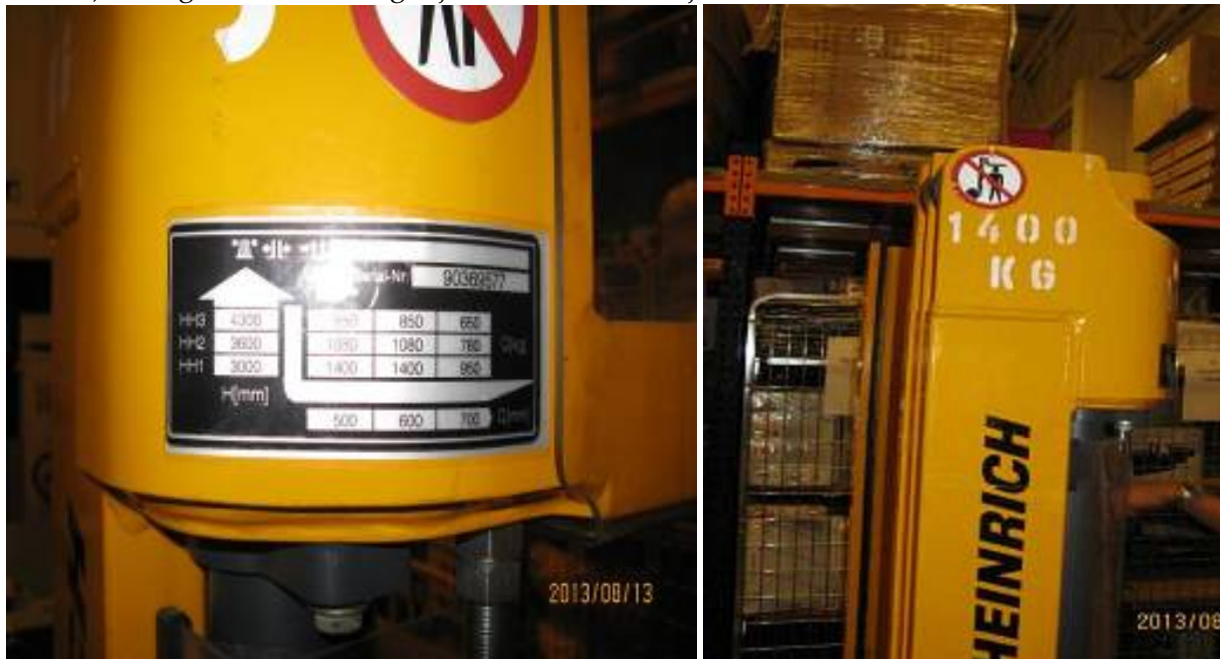
18.) A targoncán a szükséges jelölések, feliratok, jelzések

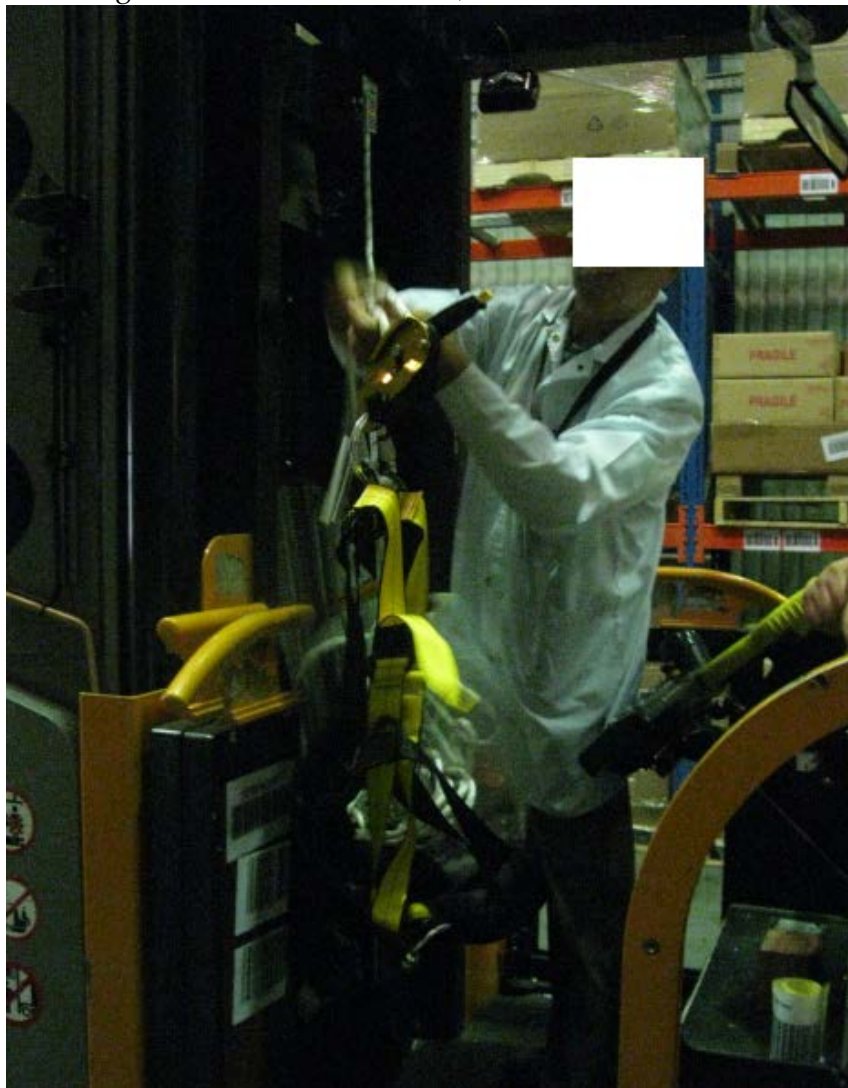
19.) Komissiózó targoncában önmentő eszköz, kioktatott kezelők

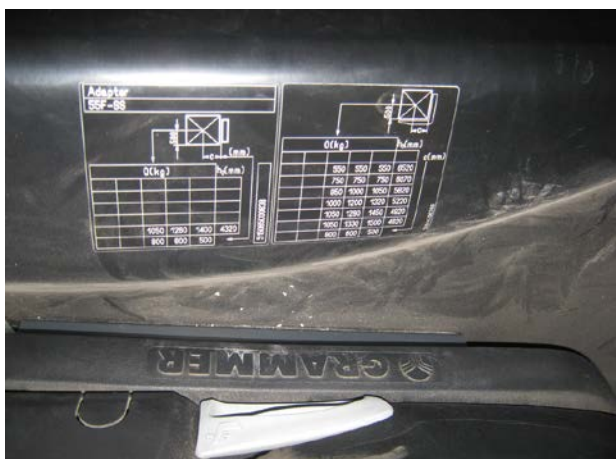
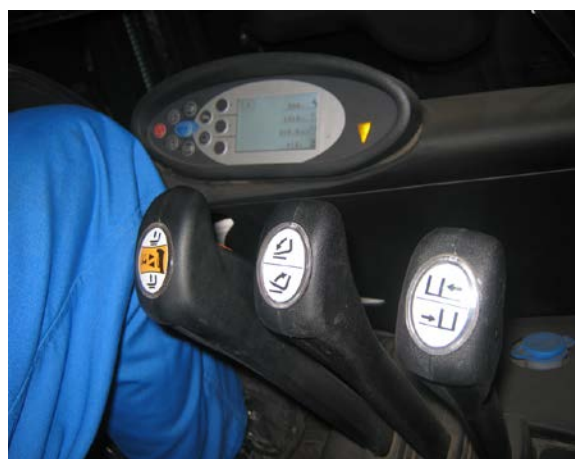
21.) Emelővillás targonca megfelelő jelölései (terhelhetőség, kezelőelemek)

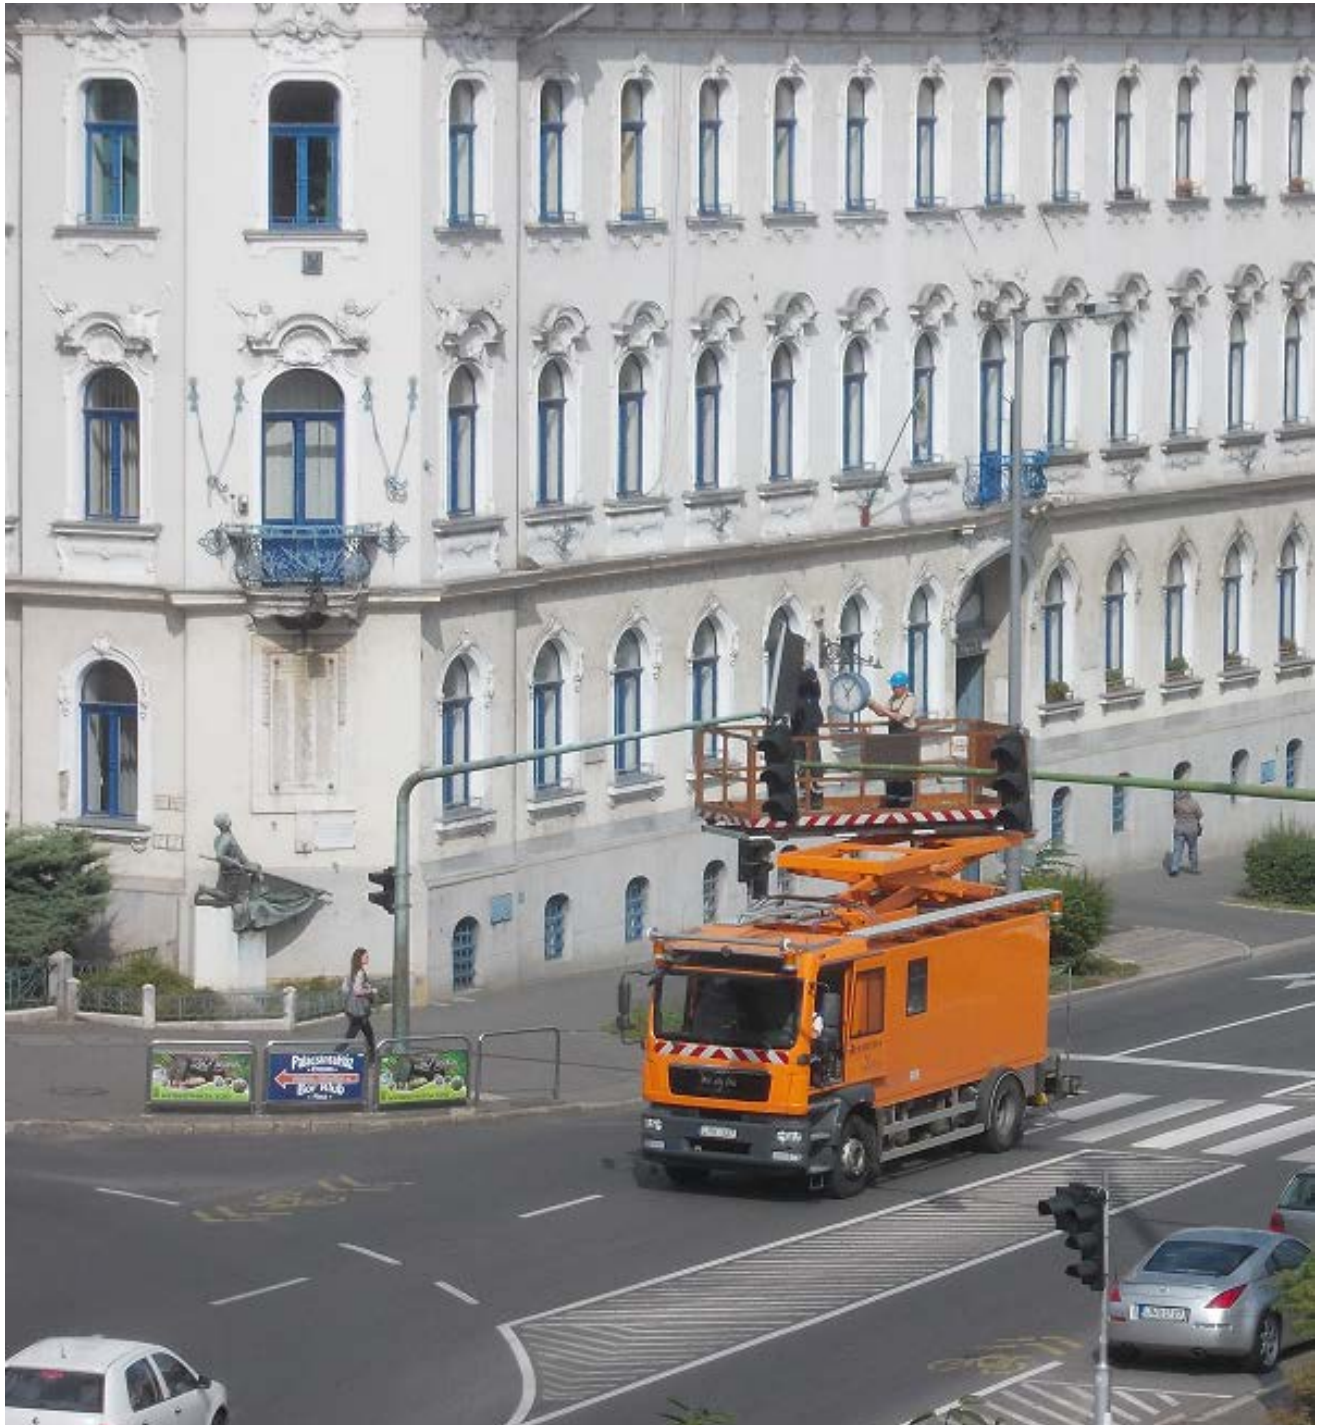
- 24.) Az ellenőrzéskor a munkáltató, három munkavállalója személyemelővel forgalomirányító lámpa izzócseréjét végezte. Az emelőgép kifogástalan műszaki állapotban volt. Mindhárom munkavállaló az emelőgép kezeléséhez szükséges emelőgép kezelői jogosultsággal rendelkezett. Az emelőgép naplót naprakészen vezették. A telephelyen végzett ellenőrzésen sem volt érdemleges hiányosság megállapítható, mindent naprakészen dokumentáltak. A képen a forgalomirányító lámpa izzó cseréje

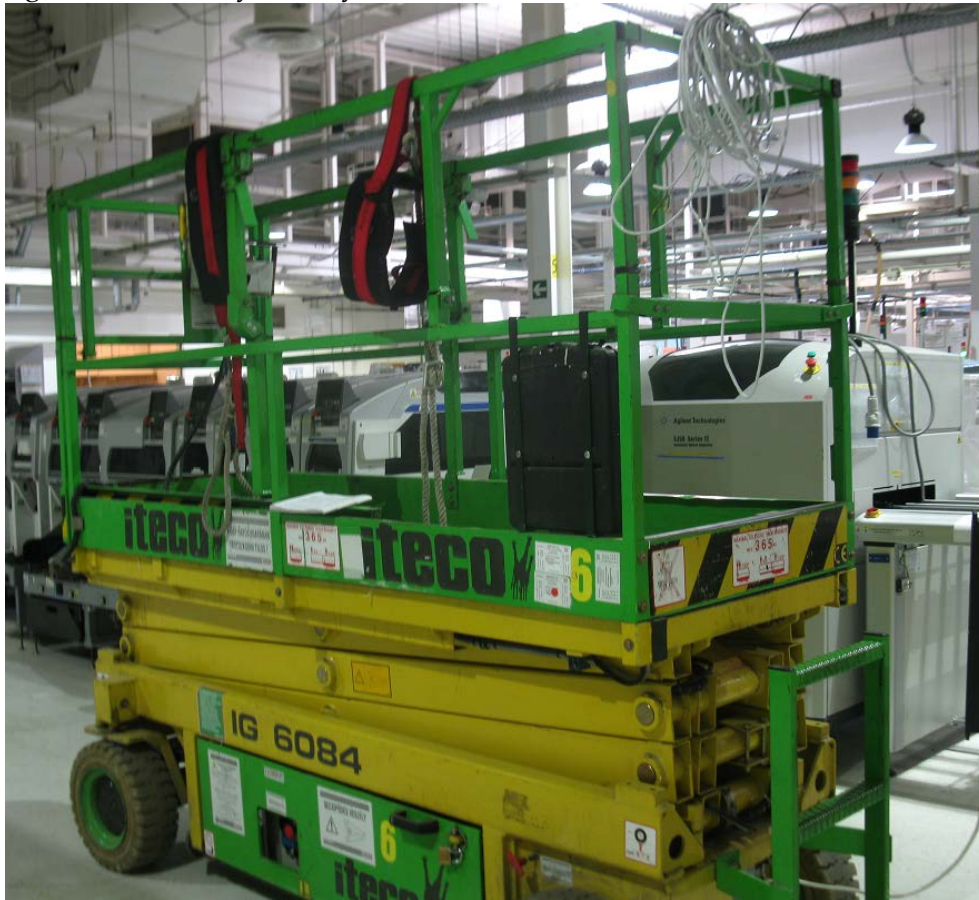
25.) Mozgó munkaállvány szabályos felszereléssel

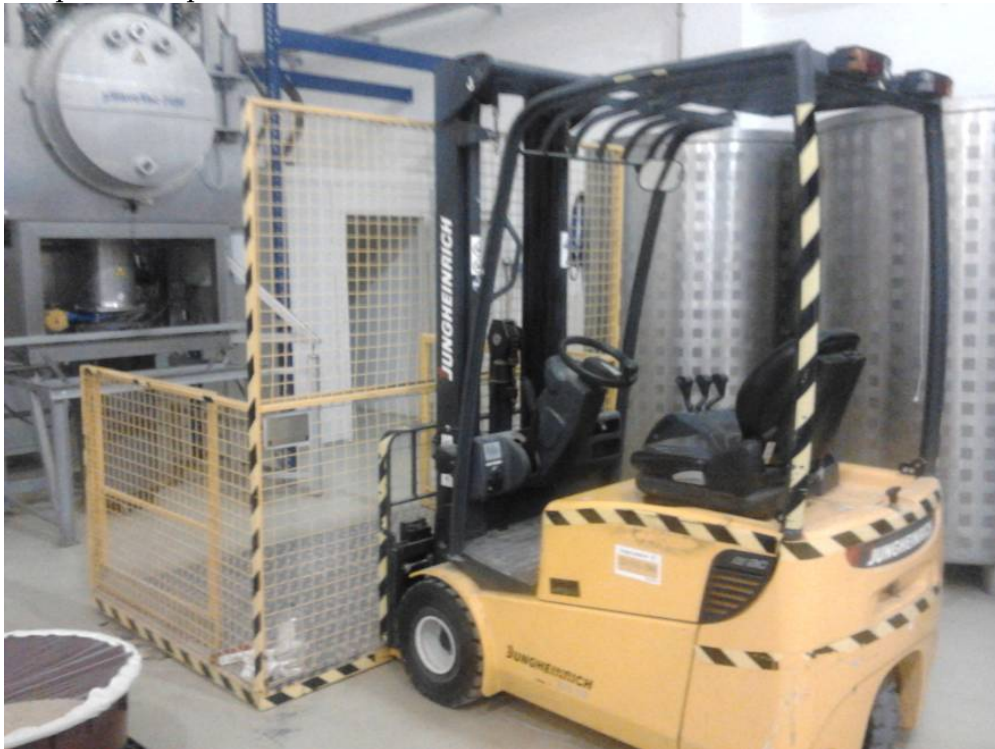
26.) Targonca és a személyemelő kosár együttes munkavédelmi szempontú vizsgálata és szakértői megfelelés tanúsítása is rendelkezésre állt, a szükséges tiltó reteszelvek bekapcsolt állapotban

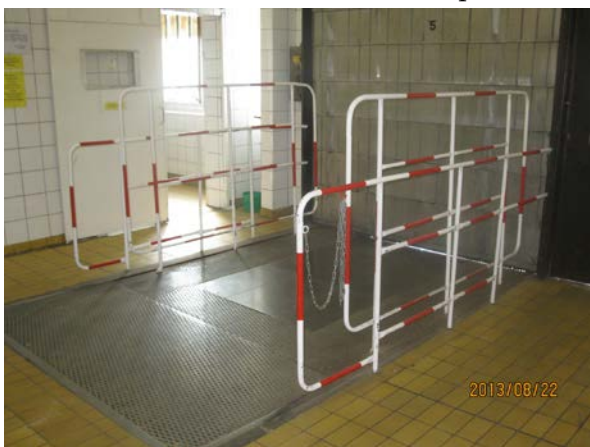
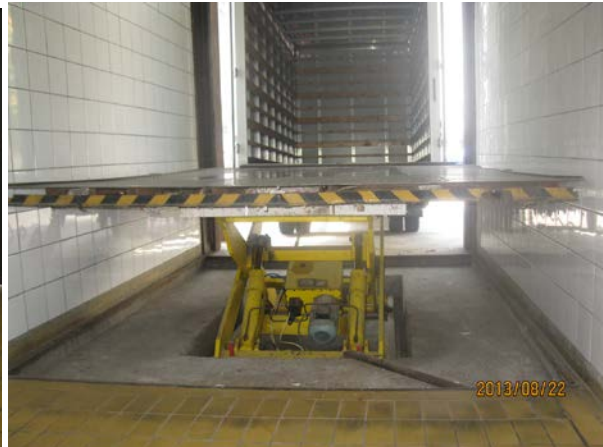
- 28.) Az emelőasztal biztonságos működéséhez szükséges elkerítésről gondoskodtak ott, ahol nincs zsilip, illetve a mozgó emelőasztal is el van látva leesés elleni kollektív védelemmel, ahol nincs zsilipfal

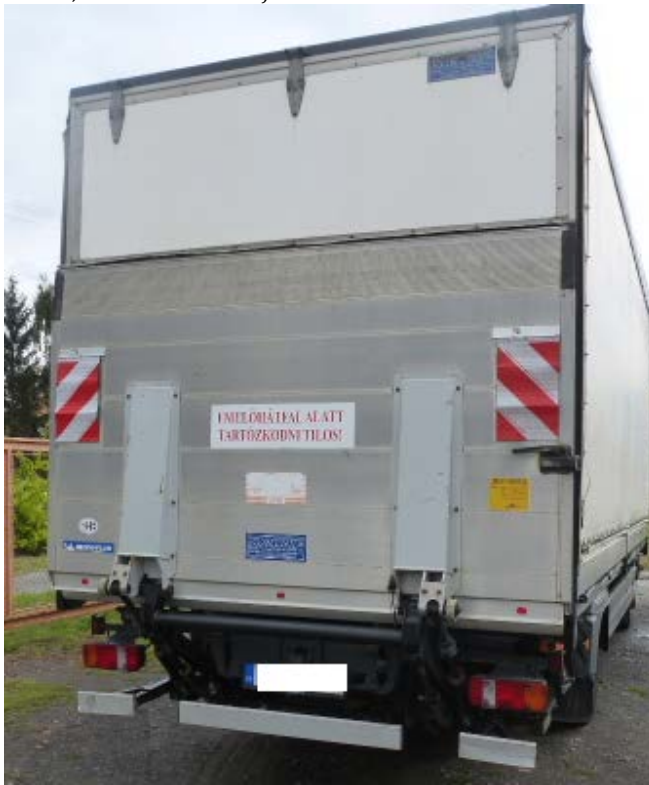
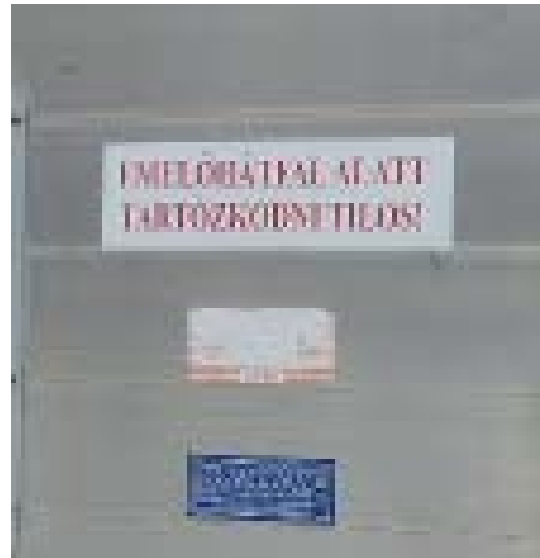
### 29.) Emelő hátfal jelölései

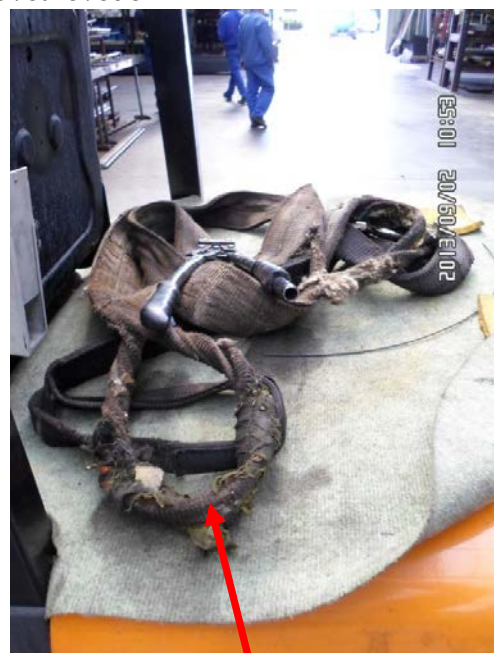
A sodronykötél függesztékek szemrevételezésekor több esetben találtak a felügyelők deformálódott, szakadt kötelekkel, melyeket helytelenül tároltak.

10.) Súlyosan sérült acélsodrony függeszték és szövetheder

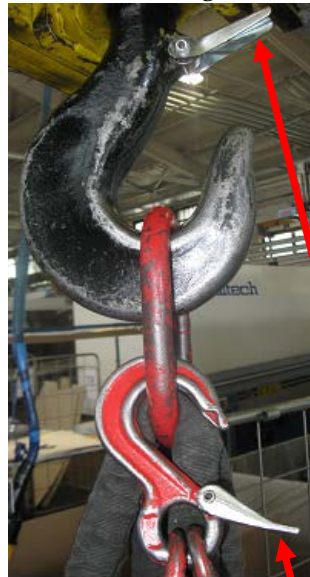
- 12.) A daruhorgon és a függesztéken is rossz a kiakadásgátló

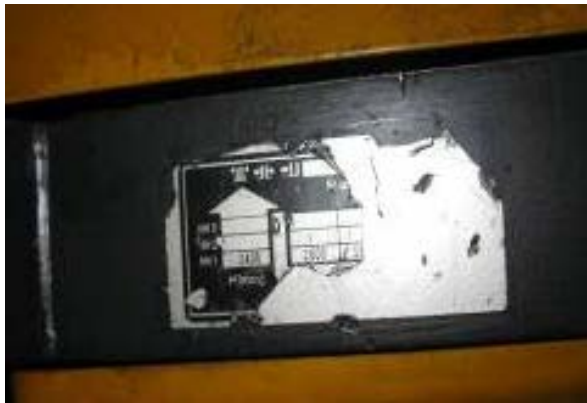
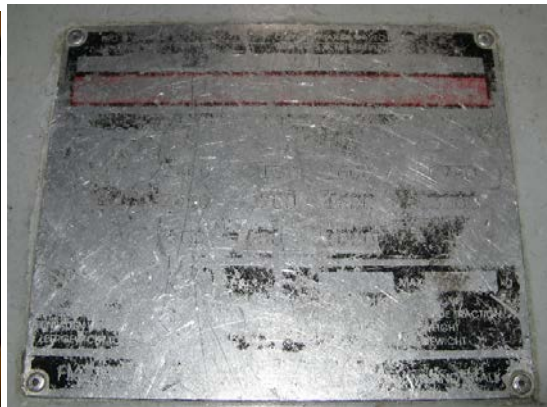
22.) A targonca terhelési diagramja erősen megkopott, olvashatatlan

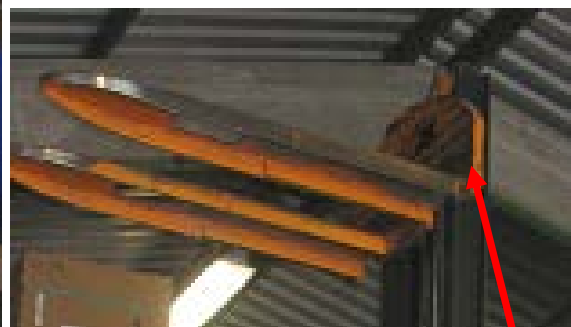
23.) 4 m emelőmagasságú gyalogkíseretű targoncán hiányzik a teher hátraesését megakadályozó védőrács

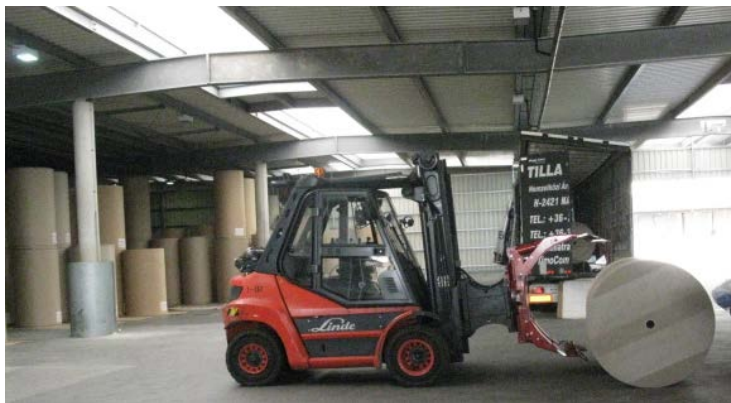
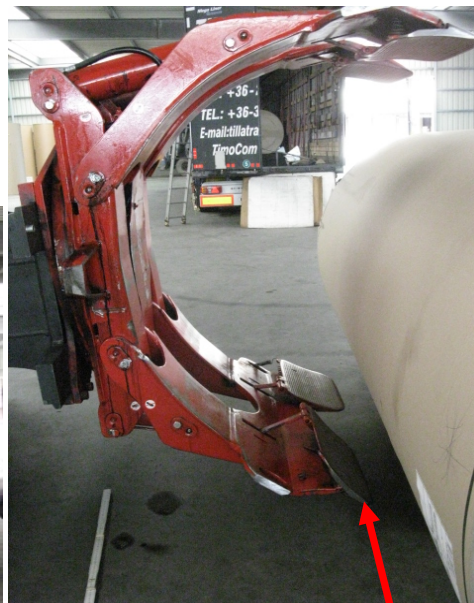
- 26.) A targonca tekercsmegfogójából kiguruló 3,8 t tömegű papírtekercs a kamion mellett tartózkodó, a rakodótér előkészítését végző gépkocsivezetőt a járműhöz szorította, súlyos életveszélyes sérülését okozva. A targonca hidraulika rendszere engedte az olajat, törött a megfogó levelek rugózata
